# WRRL-Steckbrief für den Oberflächenwasserkörper Stehlaer Graben-2031

EU-Kennung: DERW\_DEBB53739194\_2031

Stand der Daten: 22.12.2021

Gültig für: 3. Bewirtschaftungszeitraum (BWZ) - 2022-2027

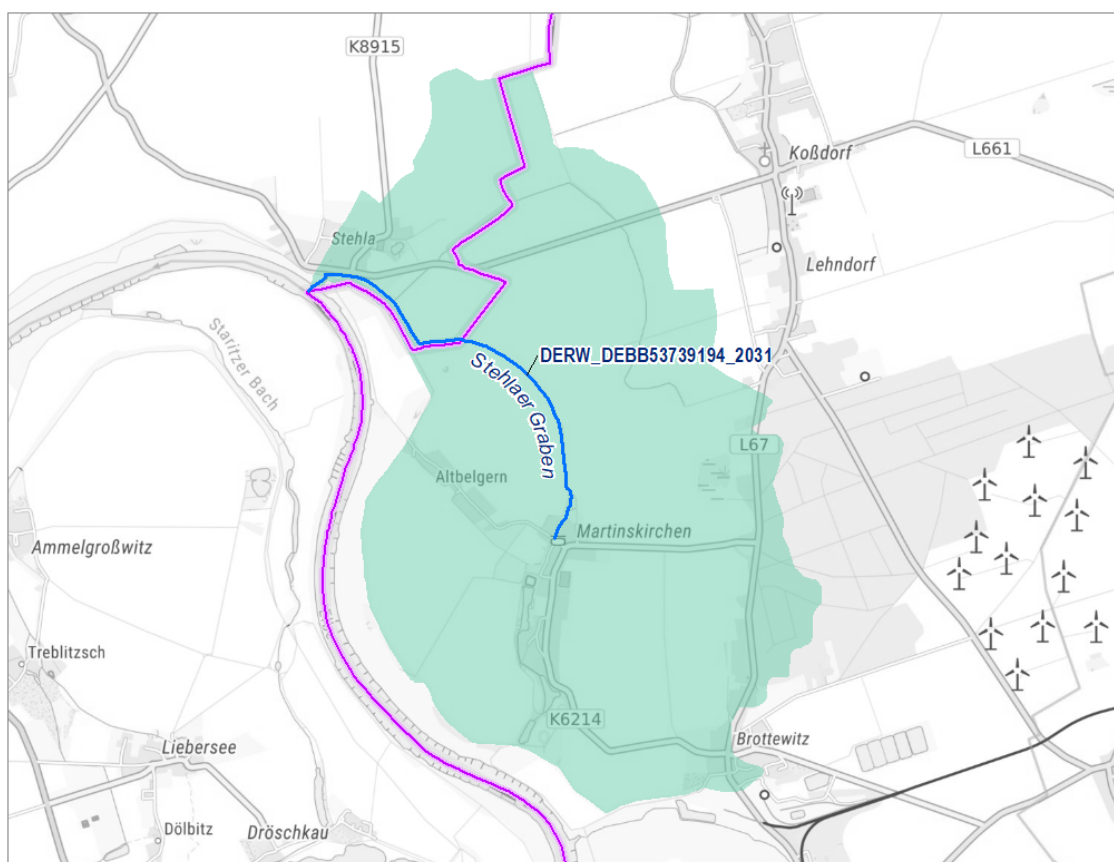
## Lage und Grenzen

- operativ Chemie und Ökologie
- operativ Ökologie
- Überblick Chemie und Ökologie

— Fließgewässer WRRL

■ Einzelseinzugsgebiet Oberflächenwasserkörper
