# WRRL-Steckbrief für den Oberflächenwasserkörper Hopfengartenbach-258

EU-Kennung: DERW\_DEBB53828\_258

Stand der Daten: 22.12.2021

Gültig für: 3. Bewirtschaftungszeitraum (BWZ) - 2022-2027

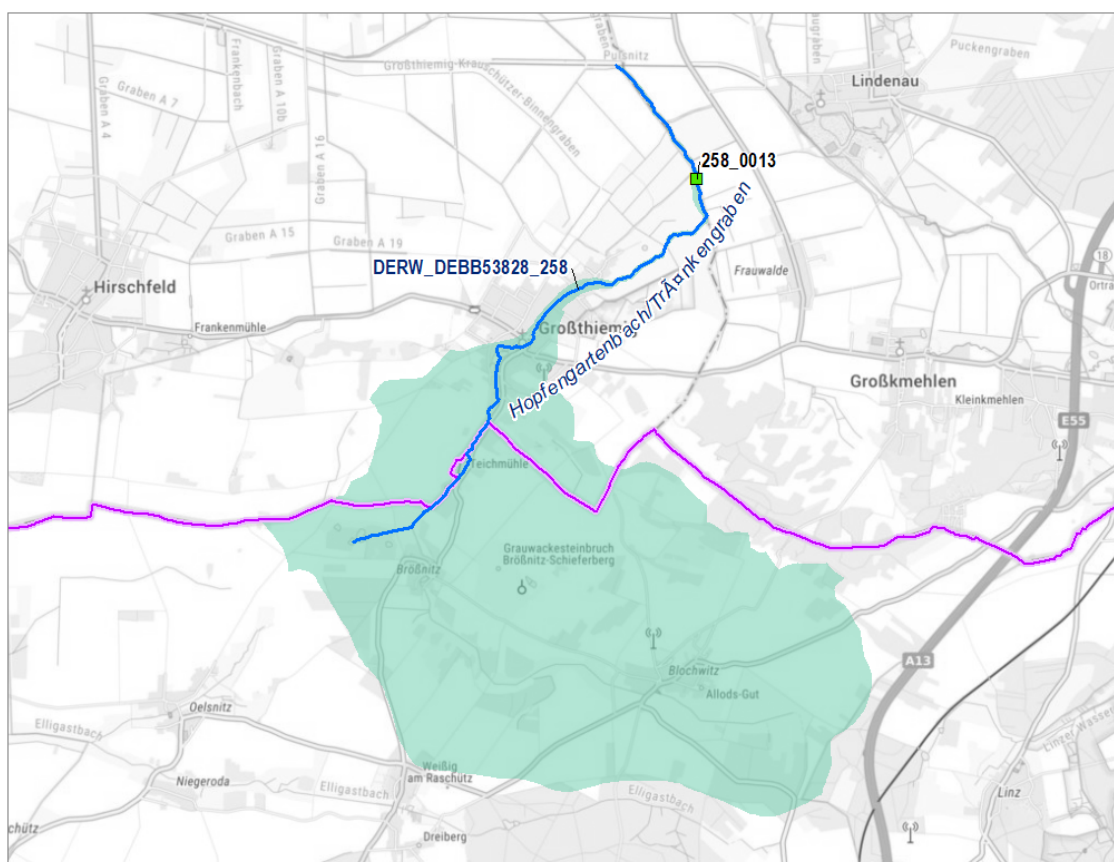
## Lage und Grenzen

- operativ Chemie und Ökologie
- operativ Ökologie
- Überblick Chemie und Ökologie

— Fließgewässer WRRL

■ Einzelleinzugsgebiet Oberflächenwasserkörper
