# WRRL-Steckbrief für den Oberflächenwasserkörper Plessa-Haidaer Binnengraben-627

EU-Kennung: DERW\_DEBB538512\_627

Stand der Daten: 22.12.2021

Gültig für: 3. Bewirtschaftungszeitraum (BWZ) - 2022-2027

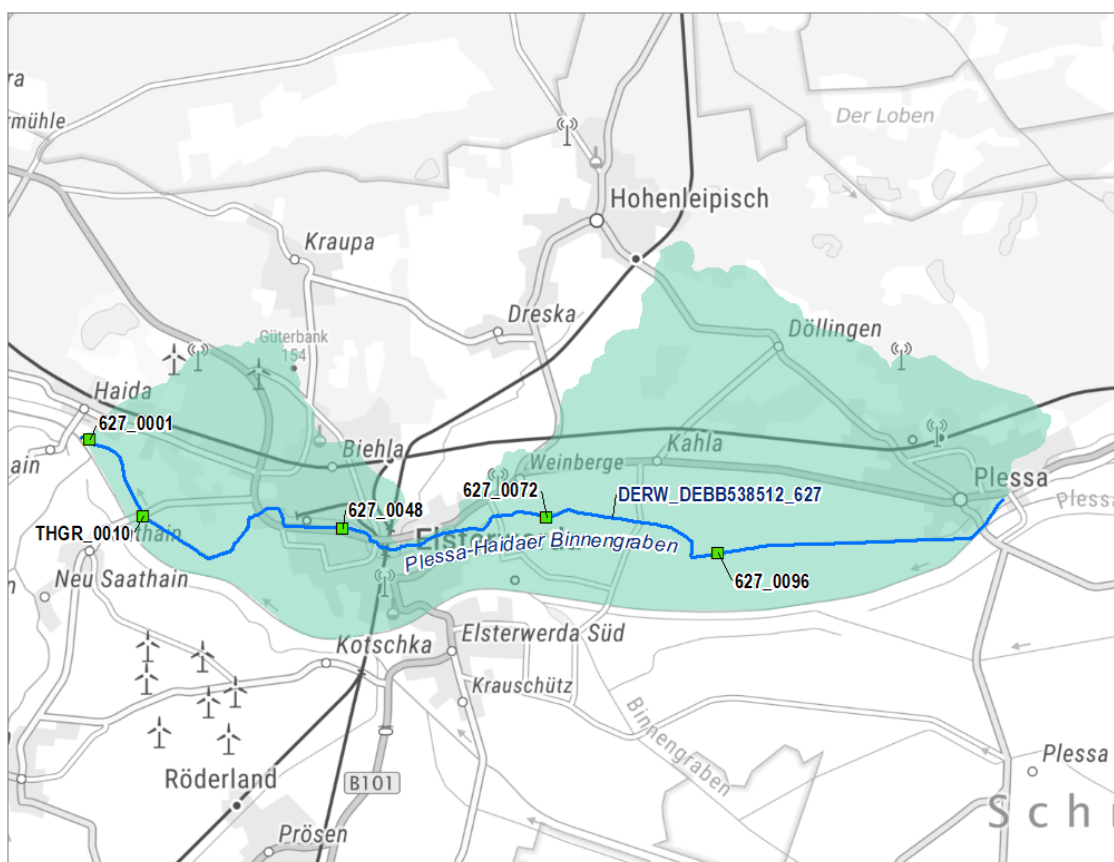
## Lage und Grenzen

- operativ Chemie und Ökologie
- operativ Ökologie
- Überblick Chemie und Ökologie

— Fließgewässer WRRL

■ Einzelseinzugsgebiet Oberflächenwasserkörper
