# WRRL-Steckbrief für den Oberflächenwasserkörper Moderfritzseegraben-674

EU-Kennung: DERW\_DEBB581294\_674

Stand der Daten: 22.12.2021

Gültig für: 3. Bewirtschaftungszeitraum (BWZ) - 2022-2027

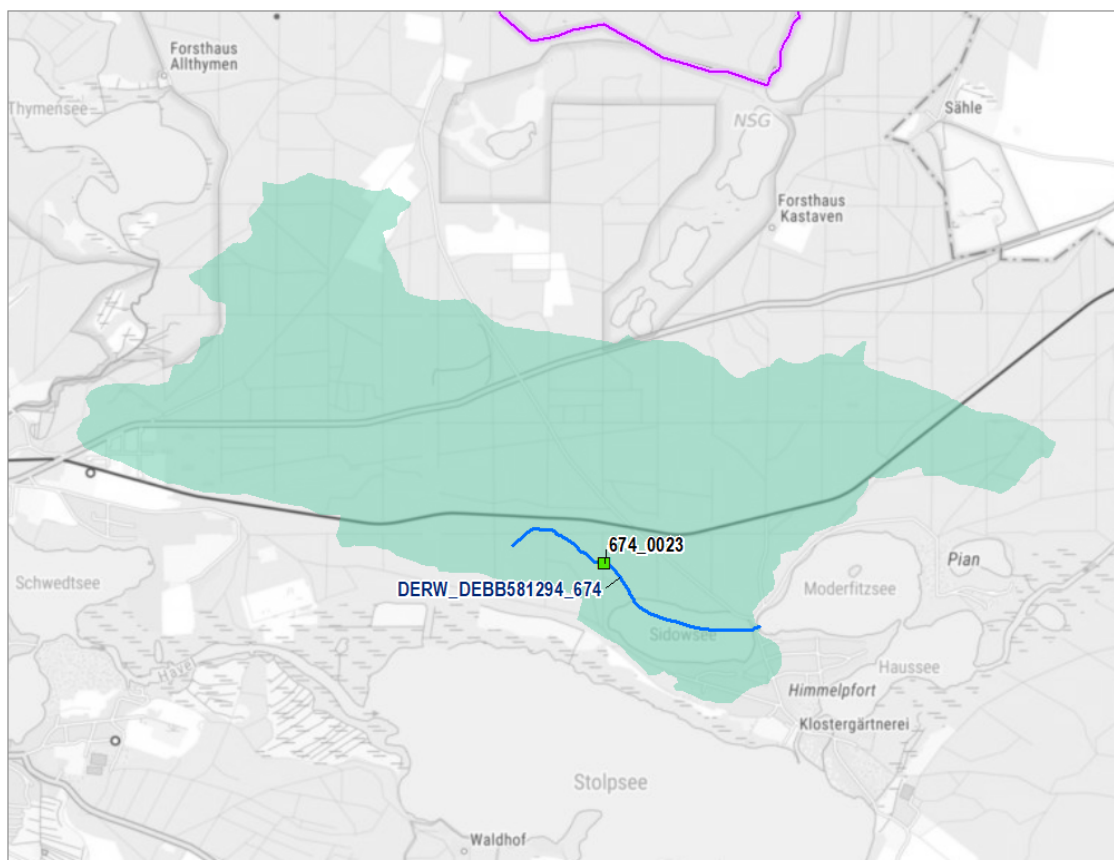
## Lage und Grenzen

- operativ Chemie und Ökologie
- operativ Ökologie
- Überblick Chemie und Ökologie

— Fließgewässer WRRL

Einzelleinzugsgebiet Oberflächenwasserkörper
