# WRRL-Steckbrief für den Oberflächenwasserkörper Gallen-Beek-678

EU-Kennung: DERW\_DEBB581346\_678

Gültig für: 3. Bewirtschaftungszeitraum (BWZ) - 2022-2027

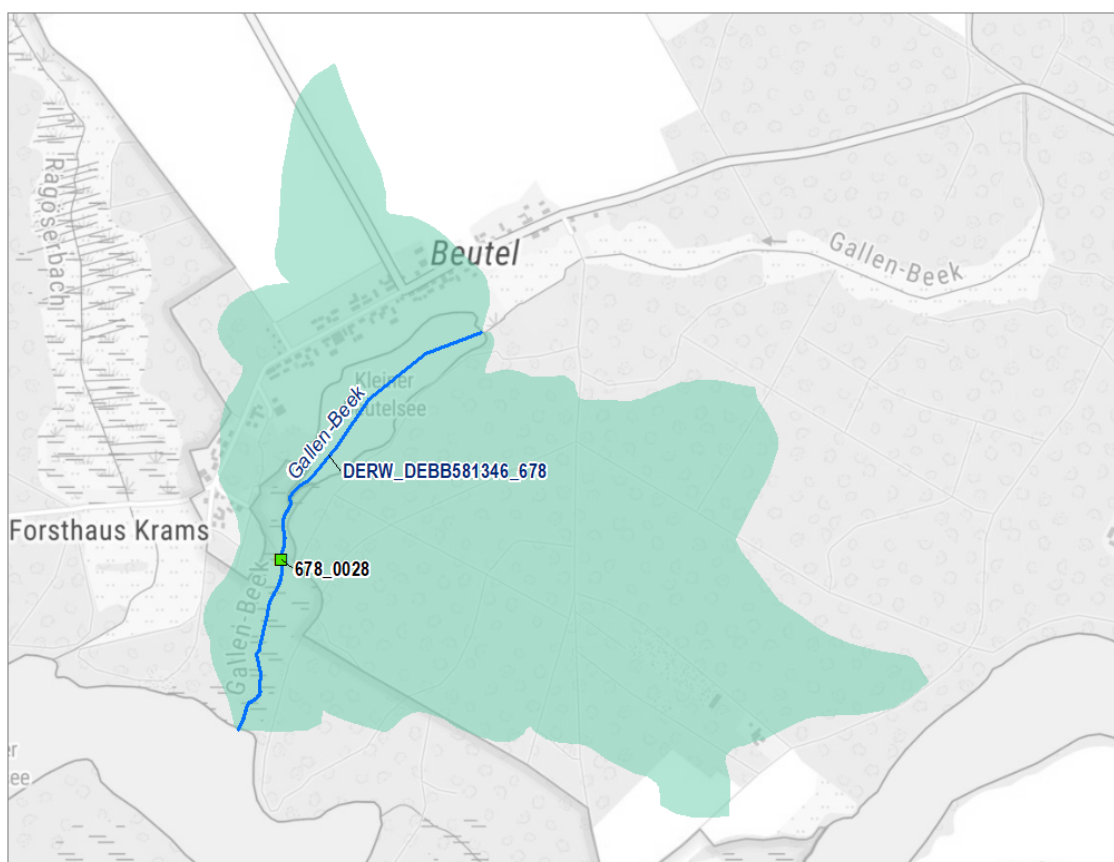
## Lage und Grenzen

- operativ Chemie und Ökologie
- operativ Ökologie
- Überblick Chemie und Ökologie

— Fließgewässer WRRL

Einzelseinzugsgebiet Oberflächenwasserkörper
