# WRRL-Steckbrief für den Oberflächenwasserkörper Kuhzer Seegraben-289

EU-Kennung: DERW\_DEBB58144\_289

Stand der Daten: 22.12.2021

Gültig für: 3. Bewirtschaftungszeitraum (BWZ) - 2022-2027

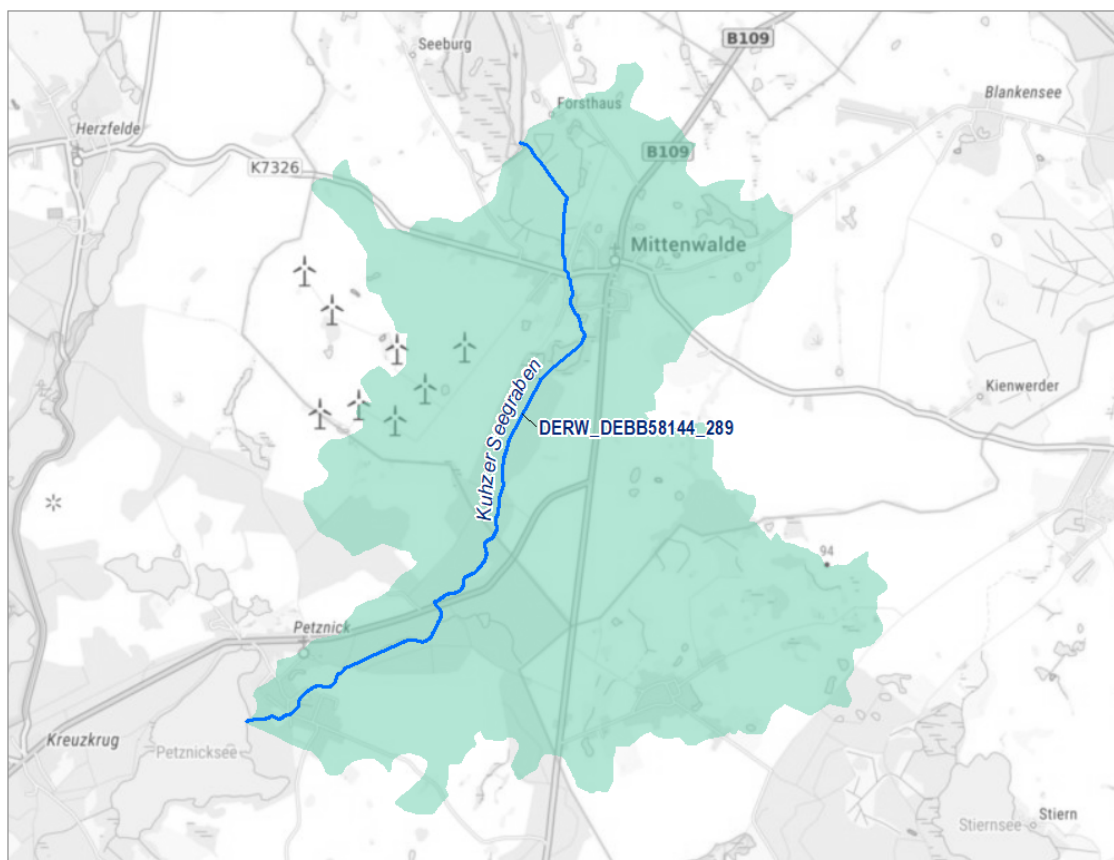
## Lage und Grenzen

- operativ Chemie und Ökologie
- operativ Ökologie
- Überblick Chemie und Ökologie

— Fließgewässer WRRL

Einzelleinzugsgebiet Oberflächenwasserkörper
