# WRRL-Steckbrief für den Oberflächenwasserkörper Templiner Gewässer-108

EU-Kennung: DERW\_DEBB5814\_108

Gültig für: 3. Bewirtschaftungszeitraum (BWZ) - 2022-2027

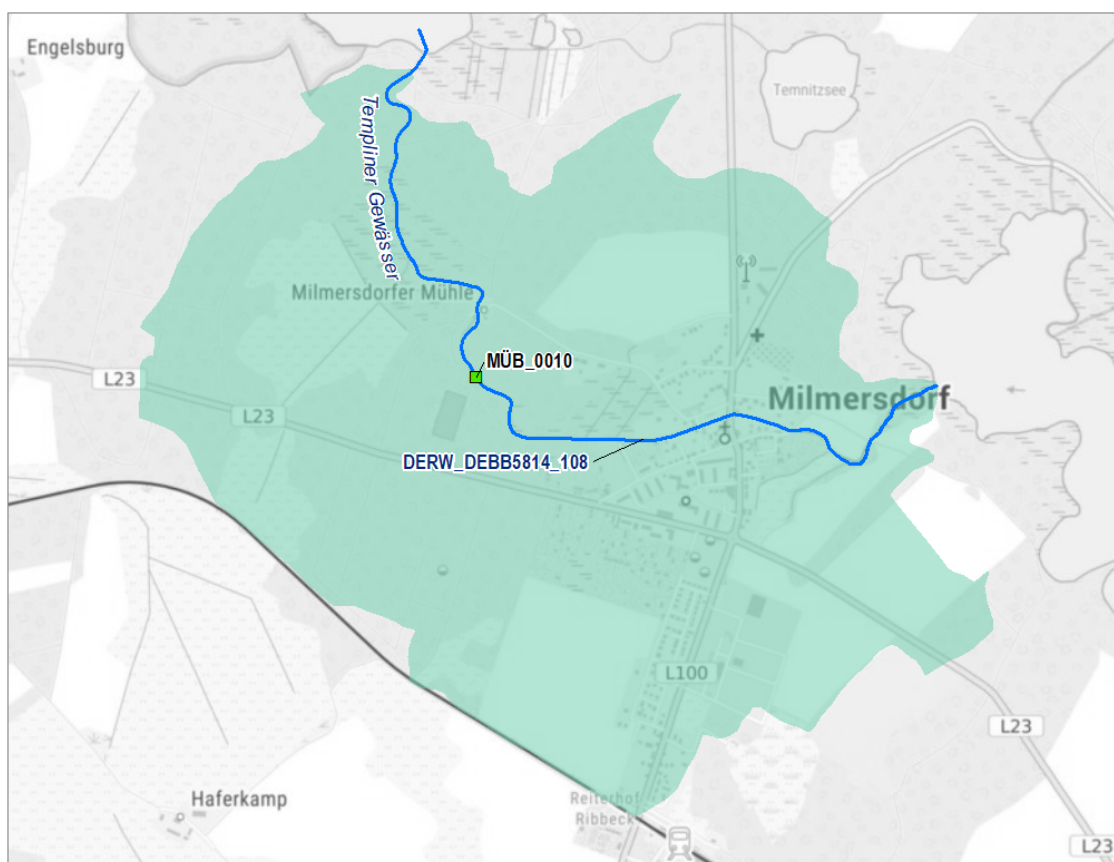
## Lage und Grenzen

- operativ Chemie und Ökologie
- operativ Ökologie
- Überblick Chemie und Ökologie

— Fließgewässer WRRL

Einzelleinzugsgebiet Oberflächenwasserkörper
