# WRRL-Steckbrief für den Oberflächenwasserkörper Welsengraben-308

EU-Kennung: DERW\_DEBB58154\_308

Gültig für: 3. Bewirtschaftungszeitraum (BWZ) - 2022-2027

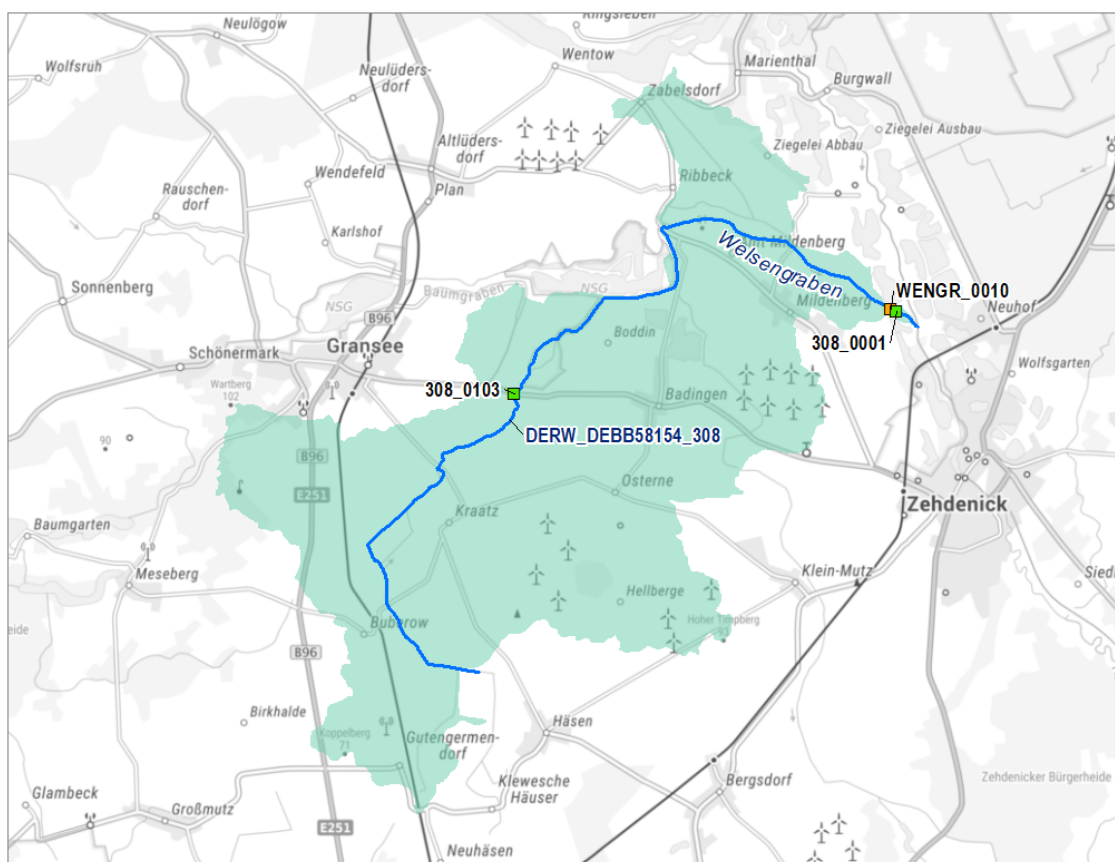
## Lage und Grenzen

- operativ Chemie und Ökologie
- operativ Ökologie
- Überblick Chemie und Ökologie

— Fließgewässer WRRL

Einzelleinzugsgebiet Oberflächenwasserkörper
