# WRRL-Steckbrief für den Oberflächenwasserkörper Hundebuschgraben-699

EU-Kennung: DERW\_DEBB581782\_699

Stand der Daten: 22.12.2021

Gültig für: 3. Bewirtschaftungszeitraum (BWZ) - 2022-2027

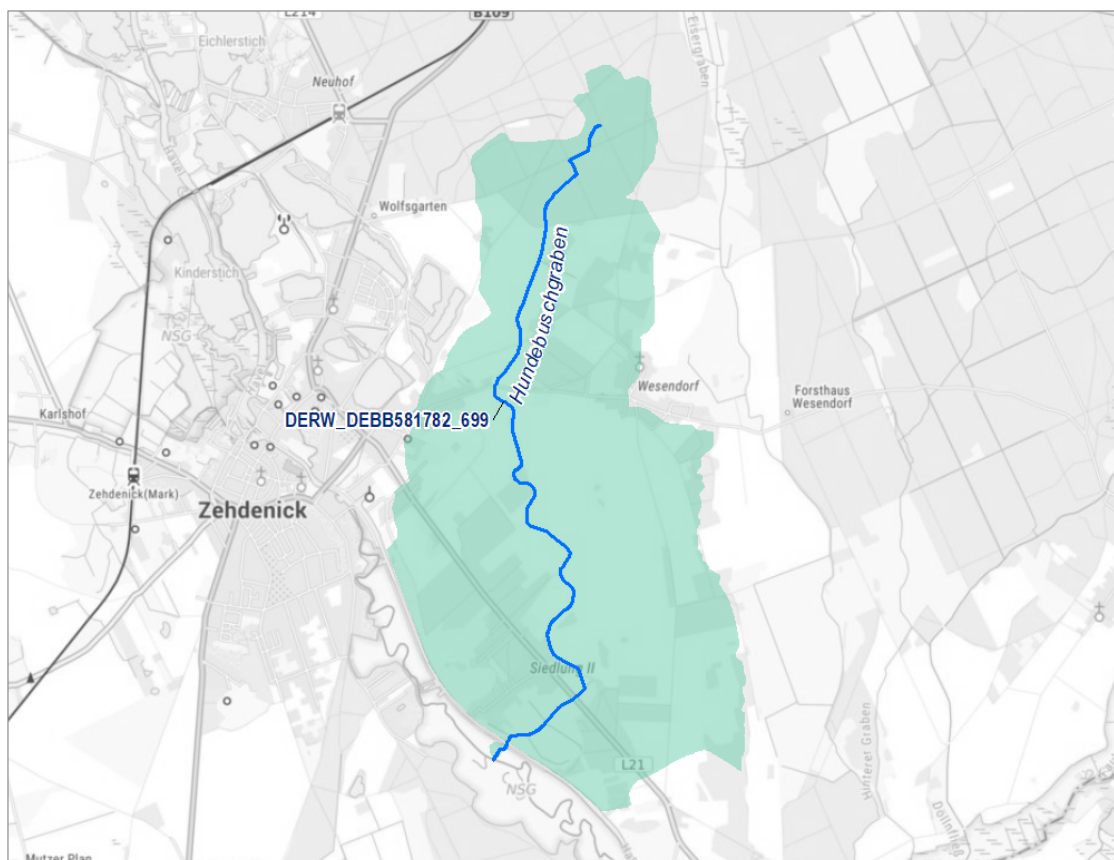
## Lage und Grenzen

### Messstellen

- operativ Chemie und Ökologie
- operativ Ökologie
- Überblick Chemie und Ökologie
