# WRRL-Steckbrief für den Oberflächenwasserkörper Hohenbrucher Hauptgraben-706

EU-Kennung: DERW\_DEBB581824\_706

Gültig für: 3. Bewirtschaftungszeitraum (BWZ) - 2022-2027

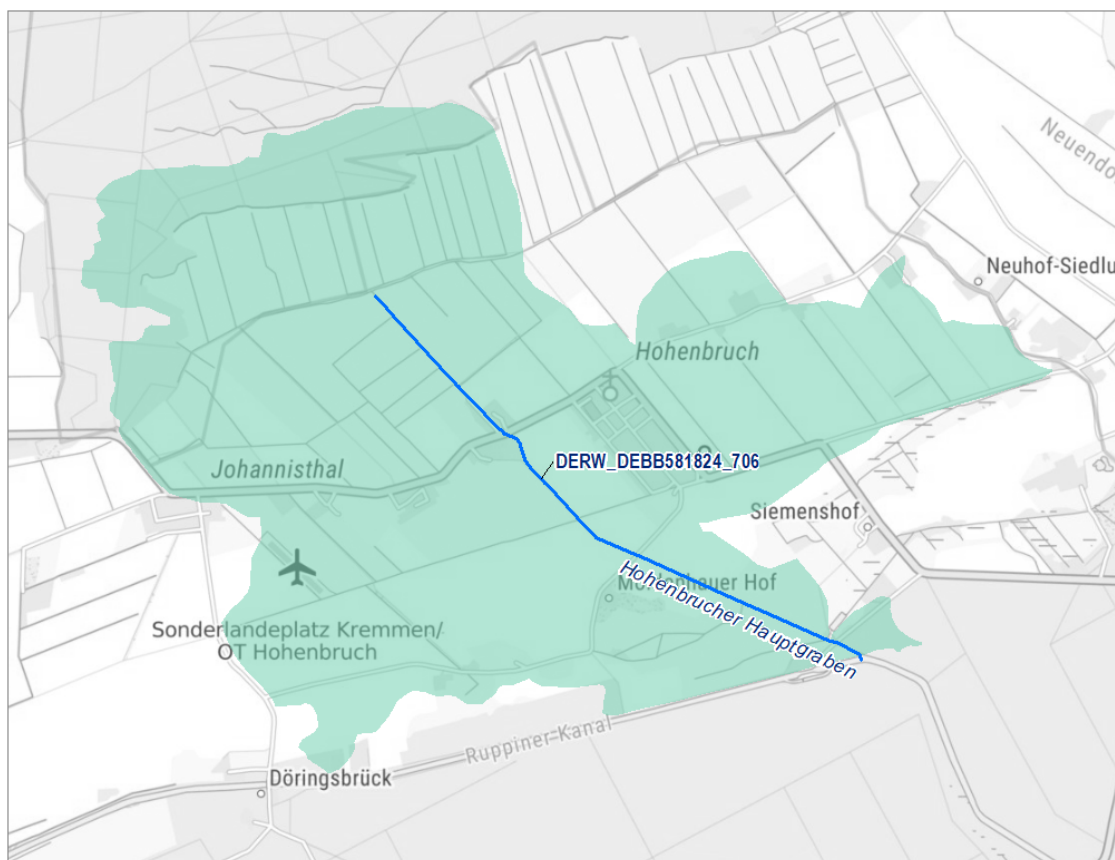
## Lage und Grenzen

### Messstellen

- operativ Chemie und Ökologie
- operativ Ökologie
- Überblick Chemie und Ökologie

— Fließgewässer WRRL

Einzelleinzugsgebiet Oberflächenwasserkörper
