# WRRL-Steckbrief für den Oberflächenwasserkörper Kerkower Graben-1569

EU-Kennung: DERW\_DEBB58182842\_1569

Gültig für: 3. Bewirtschaftungszeitraum (BWZ) - 2022-2027

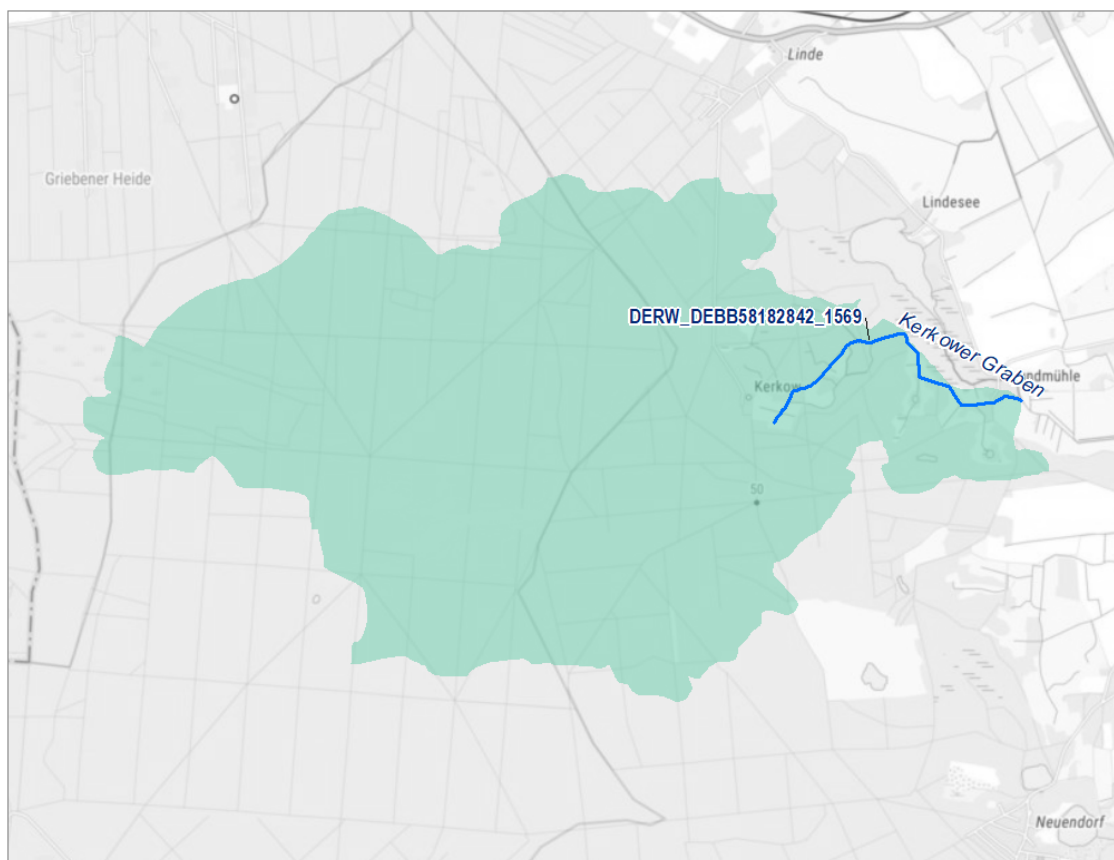
## Lage und Grenzen

- operativ Chemie und Ökologie
- operativ Ökologie
- Überblick Chemie und Ökologie

— Fließgewässer WRRL

Einzelseinzugsgebiet Oberflächenwasserkörper
