# WRRL-Steckbrief für den Oberflächenwasserkörper Teschendorfer Graben-710

EU-Kennung: DERW\_DEBB581828\_710

Gültig für: 3. Bewirtschaftungszeitraum (BWZ) - 2022-2027

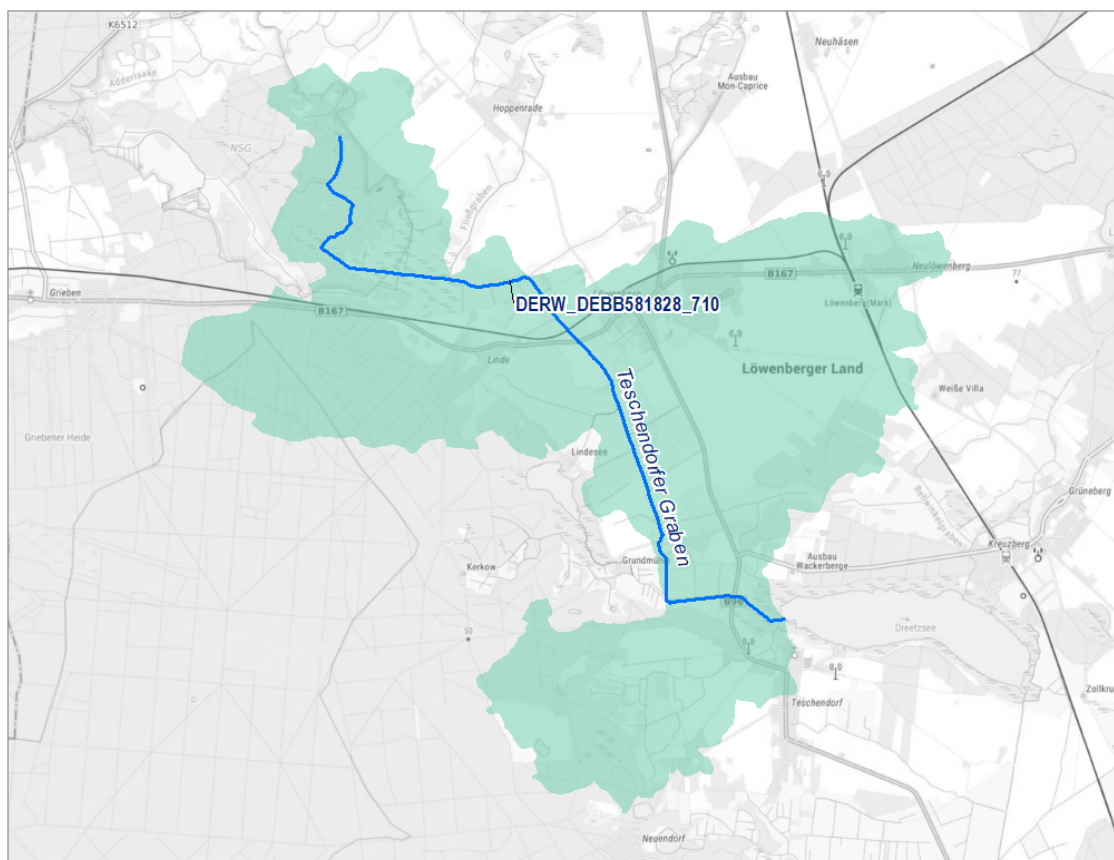
## Lage und Grenzen

- operativ Chemie und Ökologie
- operativ Ökologie
- Überblick Chemie und Ökologie

Einzelseinzugsgebiet Oberflächenwasserkörper
