# WRRL-Steckbrief für den Oberflächenwasserkörper Ruppiner Kanal-325

EU-Kennung: DERW\_DEBB58182\_325

Gültig für: 3. Bewirtschaftungszeitraum (BWZ) - 2022-2027

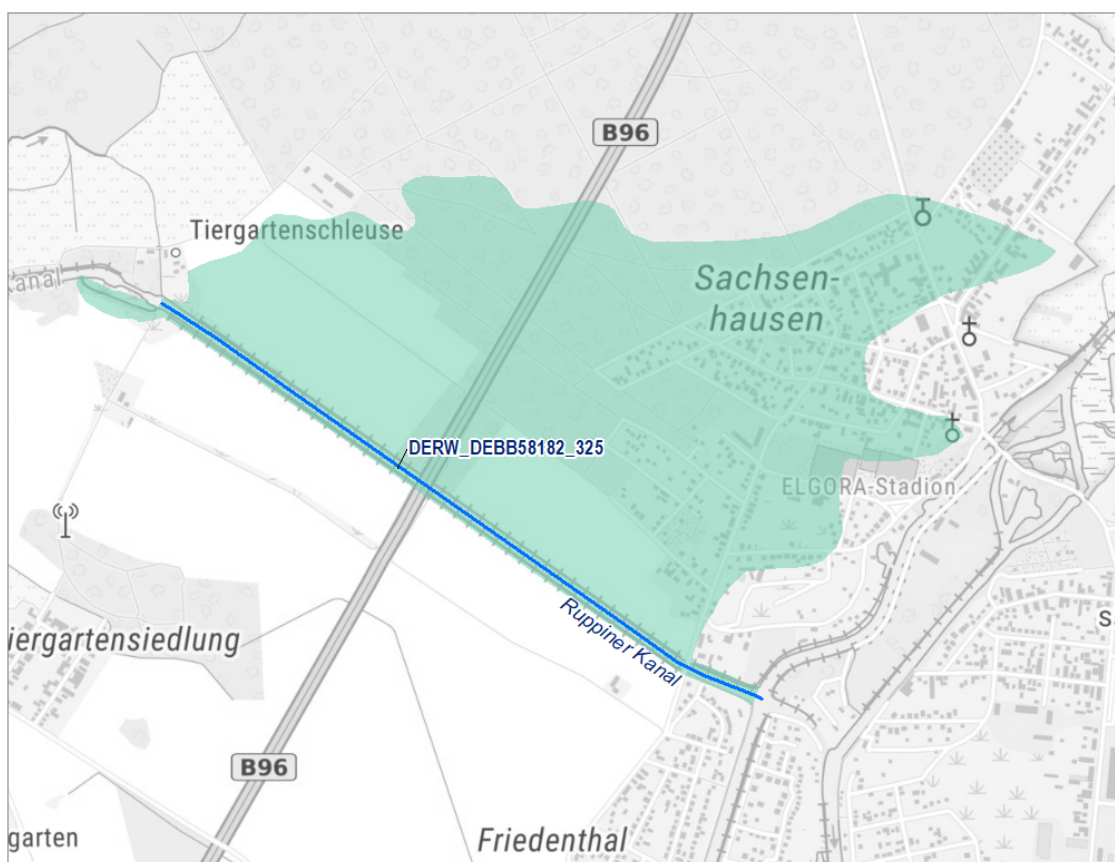
## Lage und Grenzen

- operativ Chemie und Ökologie
- operativ Ökologie
- Überblick Chemie und Ökologie

— Fließgewässer WRRL

■ Einzelleinzugsgebiet Oberflächenwasserkörper
