# WRRL-Steckbrief für den Oberflächenwasserkörper Summter Graben-1205

EU-Kennung: DERW\_DEBB5819634\_1205

Stand der Daten: 22.12.2021

Gültig für: 3. Bewirtschaftungszeitraum (BWZ) - 2022-2027

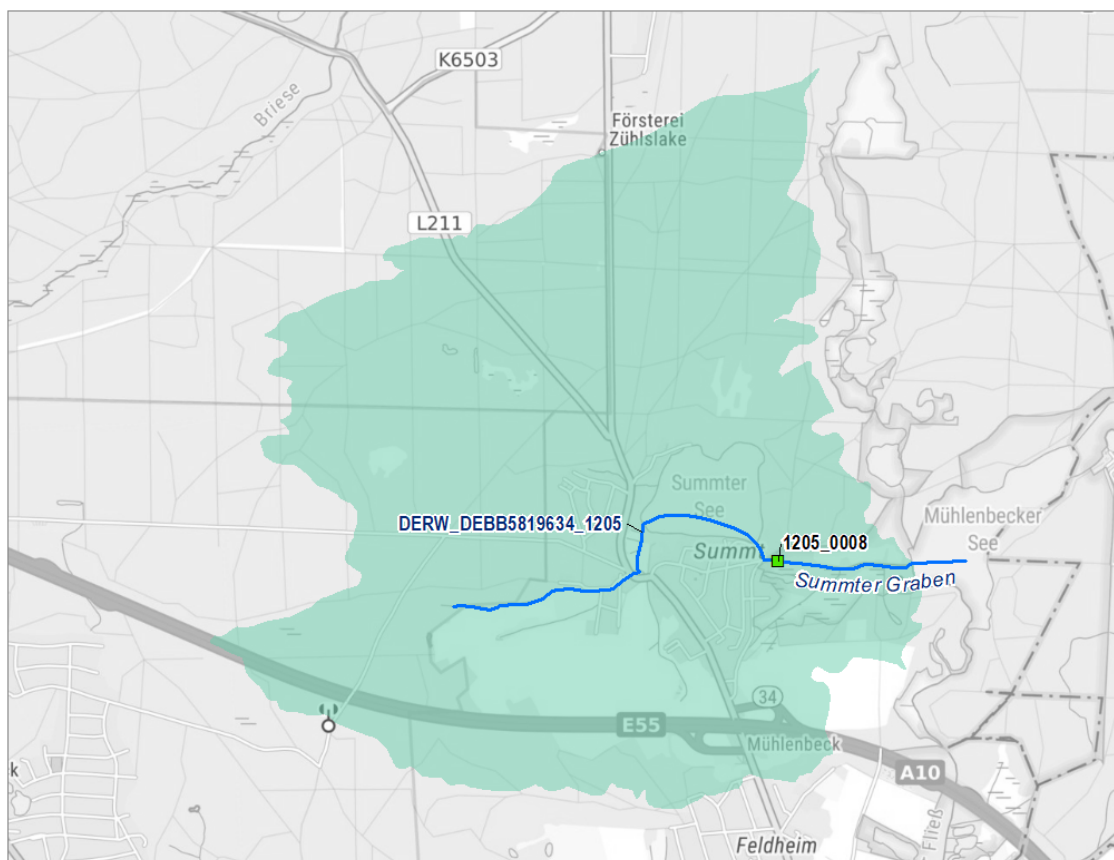
## Lage und Grenzen

- operativ Chemie und Ökologie
- operativ Ökologie
- Überblick Chemie und Ökologie

— Fließgewässer WRRL

Einzelseinzugsgebiet Oberflächenwasserkörper
