# WRRL-Steckbrief für den Oberflächenwasserkörper Tegeler Fließ-335

EU-Kennung: DERW\_DEBB58196\_335

Gültig für: 3. Bewirtschaftungszeitraum (BWZ) - 2022-2027

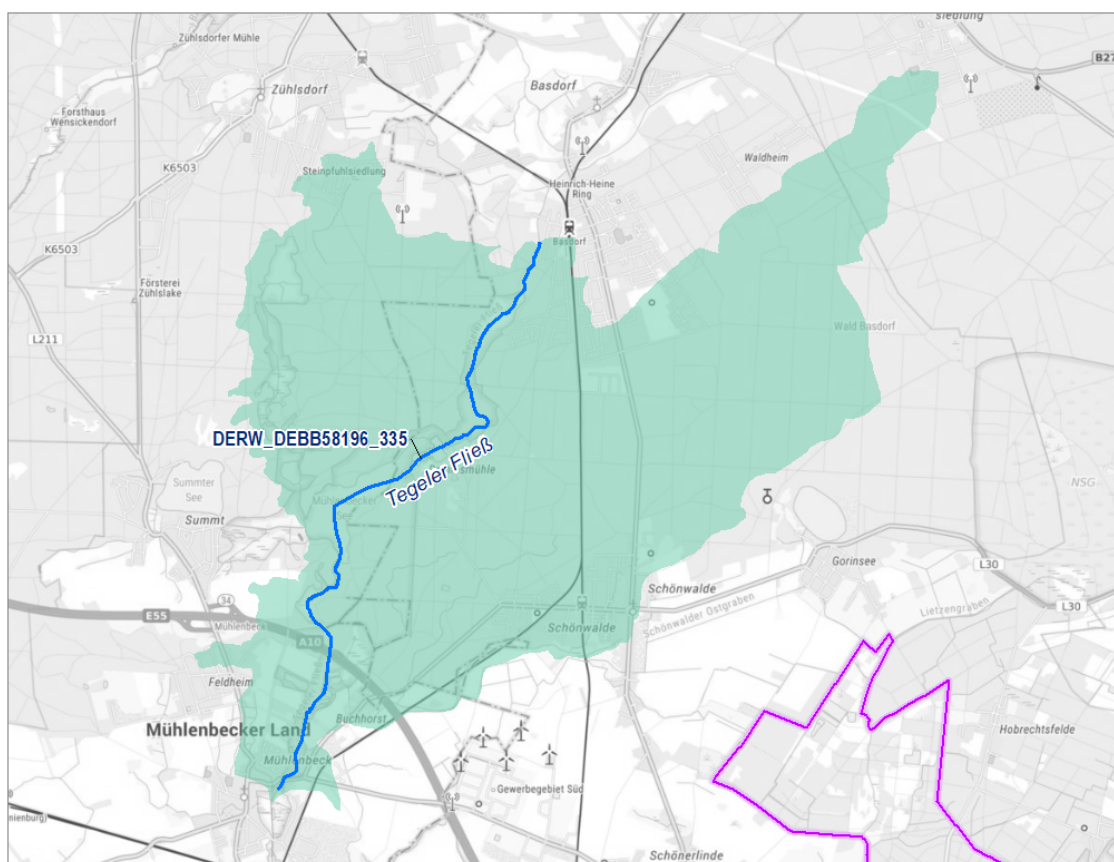
## Lage und Grenzen

- operativ Chemie und Ökologie
- operativ Ökologie
- Überblick Chemie und Ökologie

— Fließgewässer WRRL

■ Einzelseinzugsgebiet Oberflächenwasserkörper
