# WRRL-Steckbrief für den Oberflächenwasserkörper Neue Spree-1576

EU-Kennung: DERW\_DEBB58253992\_1576

Gültig für: 3. Bewirtschaftungszeitraum (BWZ) - 2022-2027

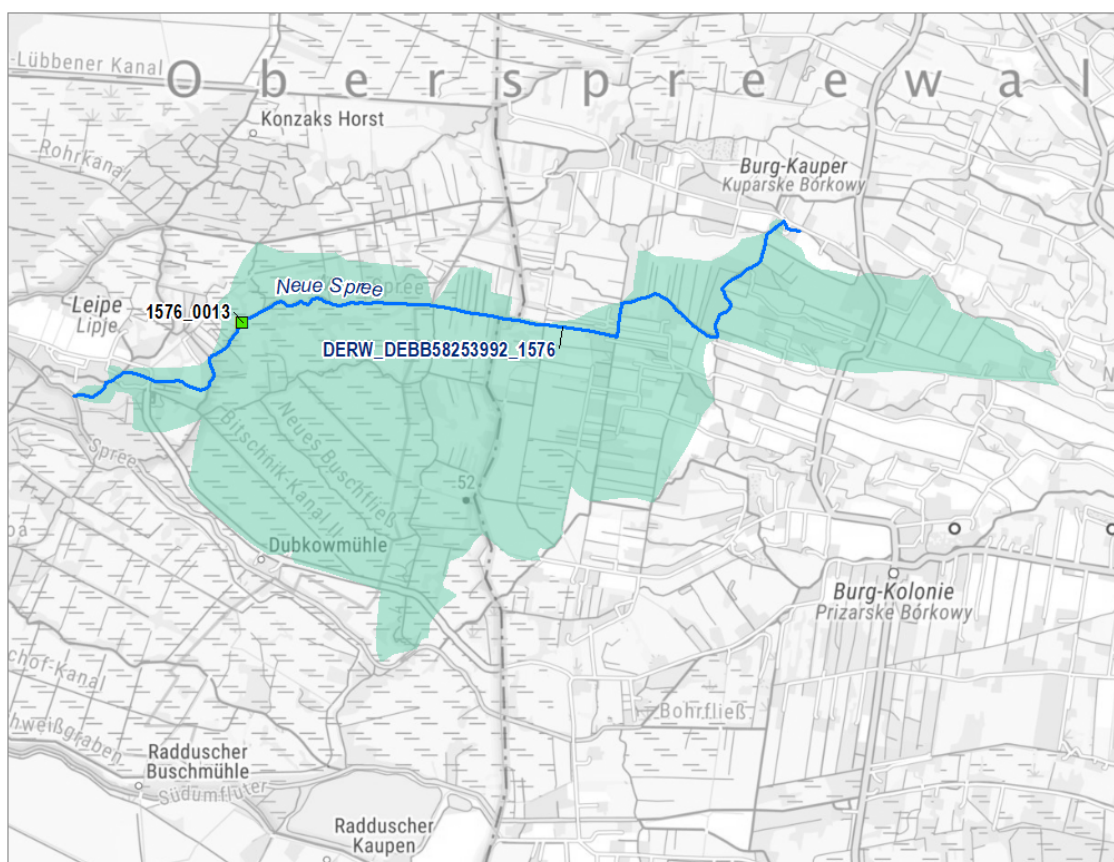
## Lage und Grenzen

- operativ Chemie und Ökologie
- operativ Ökologie
- Überblick Chemie und Ökologie

— Fließgewässer WRRL

Einzelseinzugsgebiet Oberflächenwasserkörper
