# WRRL-Steckbrief für den Oberflächenwasserkörper Dissen-Striesower Grenzgraben-2018

EU-Kennung: DERW\_DEBB58254142\_2018

Stand der Daten: 22.12.2021

Gültig für: 3. Bewirtschaftungszeitraum (BWZ) - 2022-2027

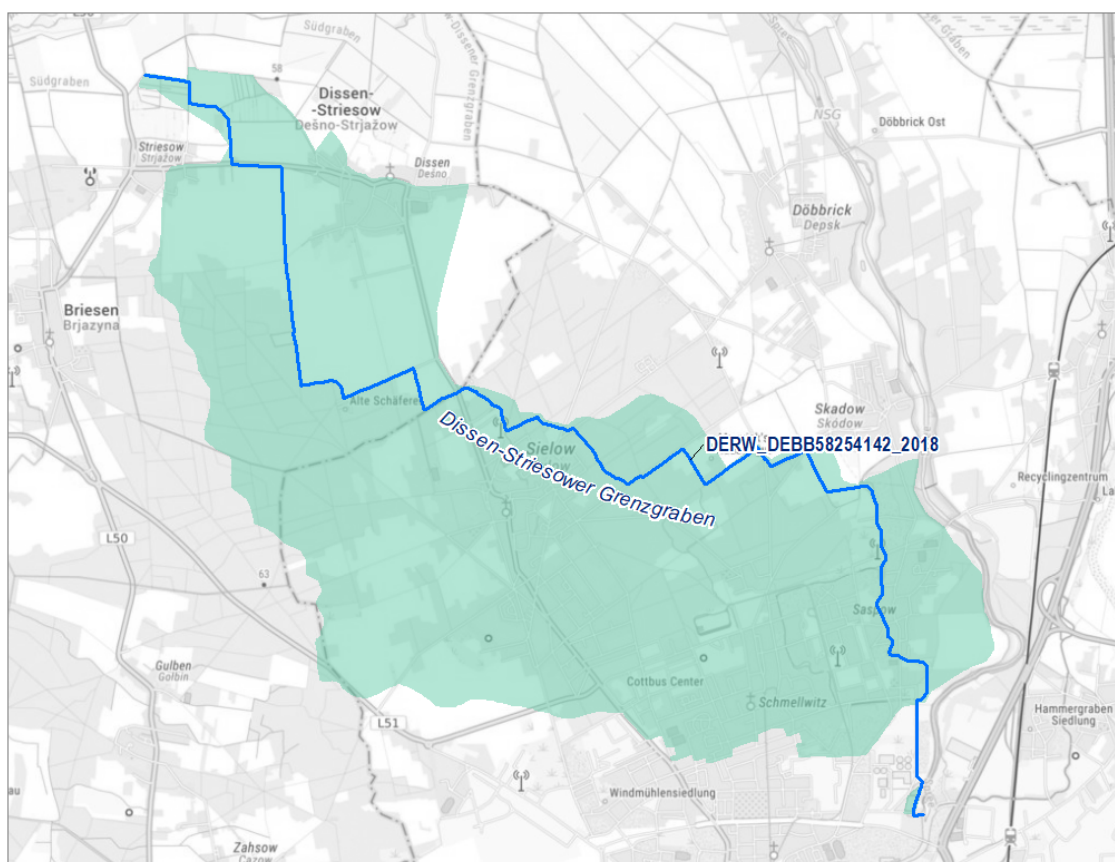
## Lage und Grenzen

- operativ Chemie und Ökologie
- operativ Ökologie
- Überblick Chemie und Ökologie

— Fließgewässer WRRL

Einzelleinzugsgebiet Oberflächenwasserkörper
