# WRRL-Steckbrief für den Oberflächenwasserkörper Priorgraben-1223

EU-Kennung: DERW\_DEBB5825424\_1223

Gültig für: 3. Bewirtschaftungszeitraum (BWZ) - 2022-2027

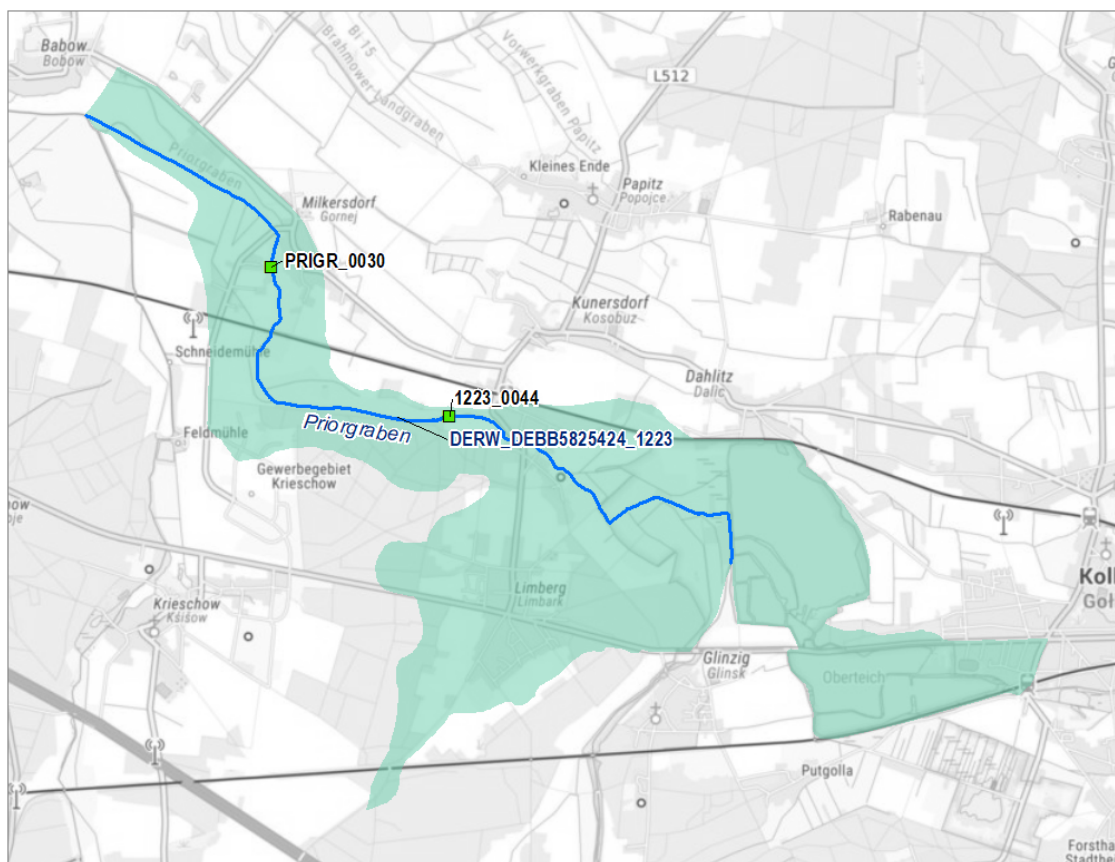
## Lage und Grenzen

- operativ Chemie und Ökologie
- operativ Ökologie
- Überblick Chemie und Ökologie

— Fließgewässer WRRL

■ Einzelleinzugsgebiet Oberflächenwasserkörper
