# WRRL-Steckbrief für den Oberflächenwasserkörper Priorgraben-1224

EU-Kennung: DERW\_DEBB5825424\_1224

Gültig für: 3. Bewirtschaftungszeitraum (BWZ) - 2022-2027

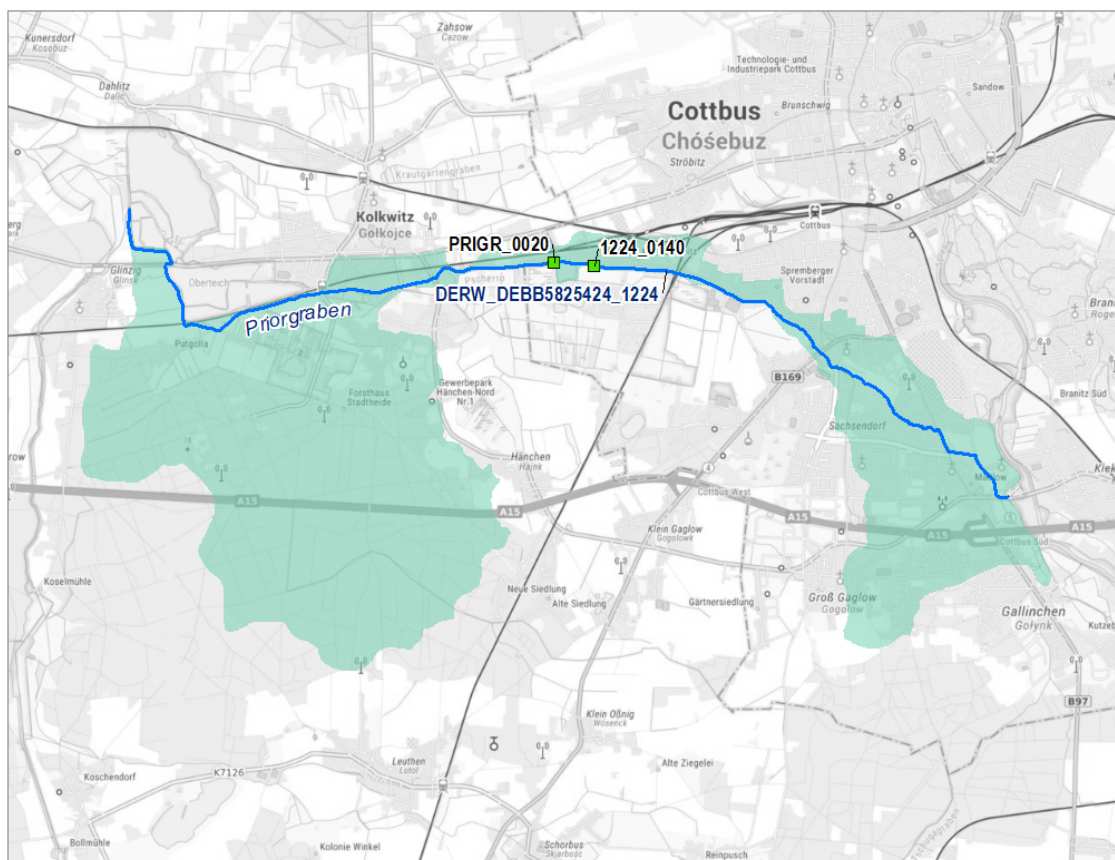
## Lage und Grenzen

- operativ Chemie und Ökologie
- operativ Ökologie
- Überblick Chemie und Ökologie

Einzelleinzugsgebiet Oberflächenwasserkörper
