# WRRL-Steckbrief für den Oberflächenwasserkörper Brahmower Landgraben-1226

EU-Kennung: DERW\_DEBB5825428\_1226

Stand der Daten: 22.12.2021

Gültig für: 3. Bewirtschaftungszeitraum (BWZ) - 2022-2027

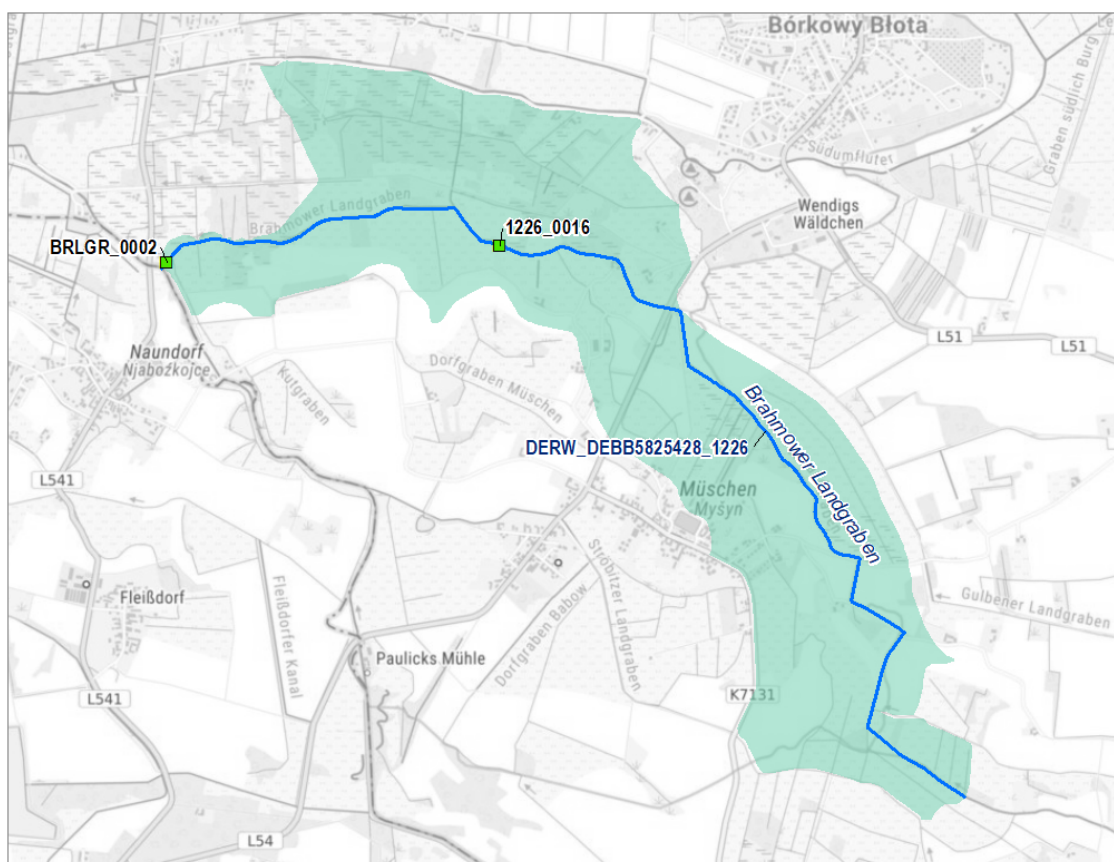
## Lage und Grenzen

### Messstellen

- operativ Chemie und Ökologie
- operativ Ökologie
- Überblick Chemie und Ökologie

— Fließgewässer WRRL

Einzelseinzugsgebiet Oberflächenwasserkörper
