# WRRL-Steckbrief für den Oberflächenwasserkörper Neues Vetschauer Fließ-1588

EU-Kennung: DERW\_DEBB58254616\_1588

Gültig für: 3. Bewirtschaftungszeitraum (BWZ) - 2022-2027

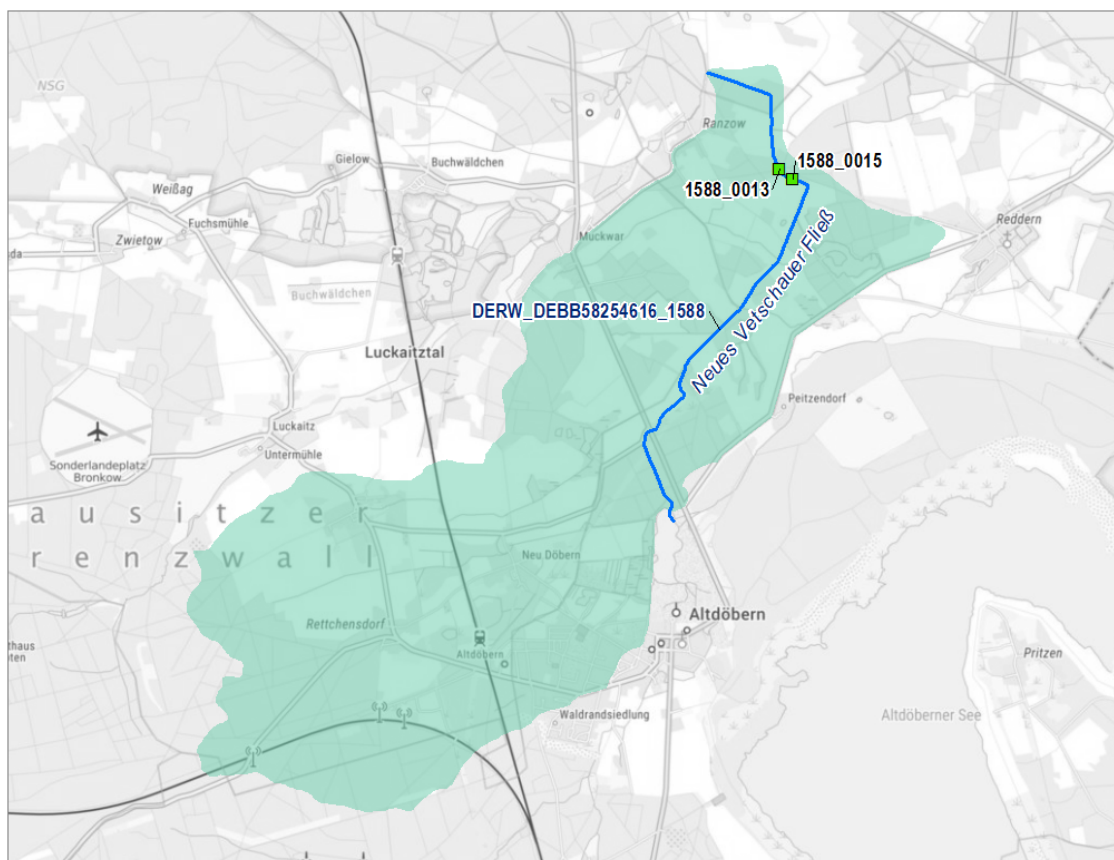
## Lage und Grenzen

- operativ Chemie und Ökologie
- operativ Ökologie
- Überblick Chemie und Ökologie

— Fließgewässer WRRL

■ Einzelleinzugsgebiet Oberflächenwasserkörper
