# WRRL-Steckbrief für den Oberflächenwasserkörper Neues Vetschauer Mühlenfließ-1228

EU-Kennung: DERW\_DEBB5825466\_1228

Gültig für: 3. Bewirtschaftungszeitraum (BWZ) - 2022-2027

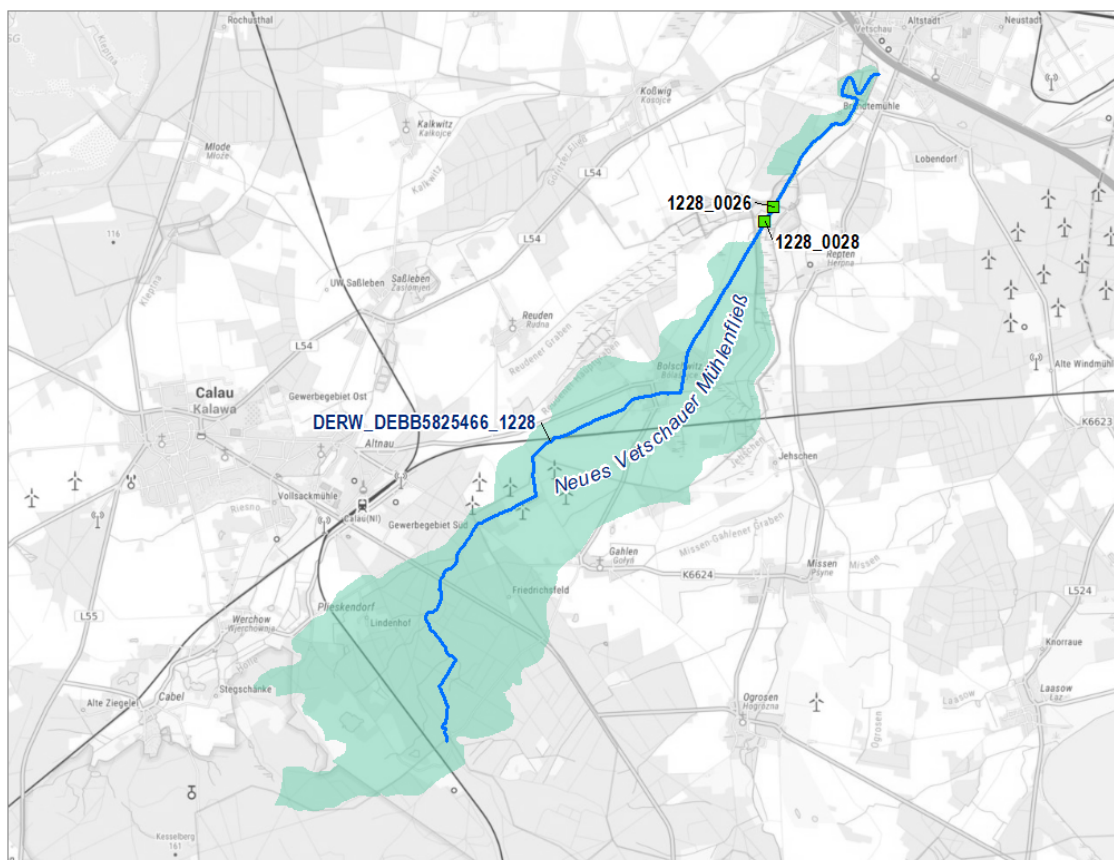
## Lage und Grenzen

- operativ Chemie und Ökologie
- operativ Ökologie
- Überblick Chemie und Ökologie

— Fließgewässer WRRL

■ Einzelleinzugsgebiet Oberflächenwasserkörper
