# WRRL-Steckbrief für den Oberflächenwasserkörper Bürgerfließ-1234

EU-Kennung: DERW\_DEBB5825512\_1234

Stand der Daten: 22.12.2021

Gültig für: 3. Bewirtschaftungszeitraum (BWZ) - 2022-2027

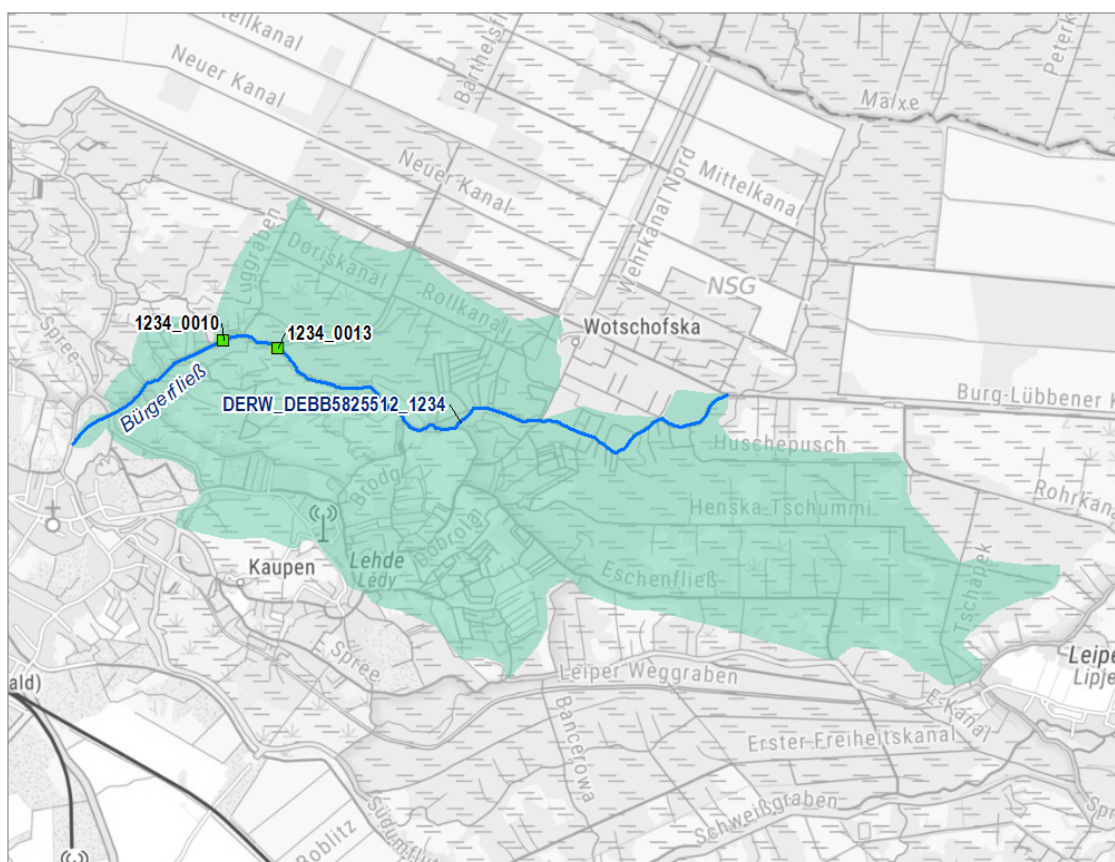
## Lage und Grenzen

- operativ Chemie und Ökologie
- operativ Ökologie
- Überblick Chemie und Ökologie

— Fließgewässer WRRL

Einzelleinzugsgebiet Oberflächenwasserkörper
