# WRRL-Steckbrief für den Oberflächenwasserkörper Tranitz-721

EU-Kennung: DERW\_DEBB5826222\_721

Gültig für: 3. Bewirtschaftungszeitraum (BWZ) - 2022-2027

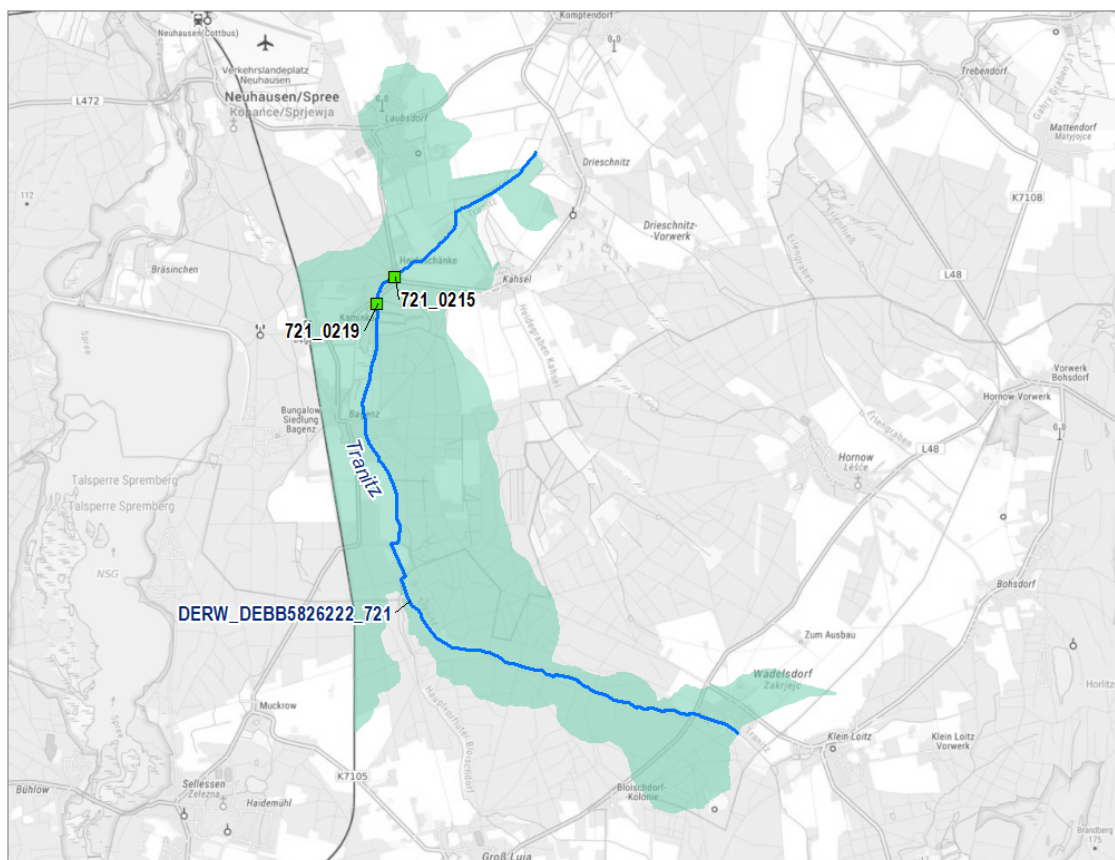
## Lage und Grenzen

- operativ Chemie und Ökologie
- operativ Ökologie
- Überblick Chemie und Ökologie

— Fließgewässer WRRL

■ Einzelseinzugsgebiet Oberflächenwasserkörper
