# WRRL-Steckbrief für den Oberflächenwasserkörper Nordumfluter-118

EU-Kennung: DERW\_DEBB5826\_118

Gültig für: 3. Bewirtschaftungszeitraum (BWZ) - 2022-2027

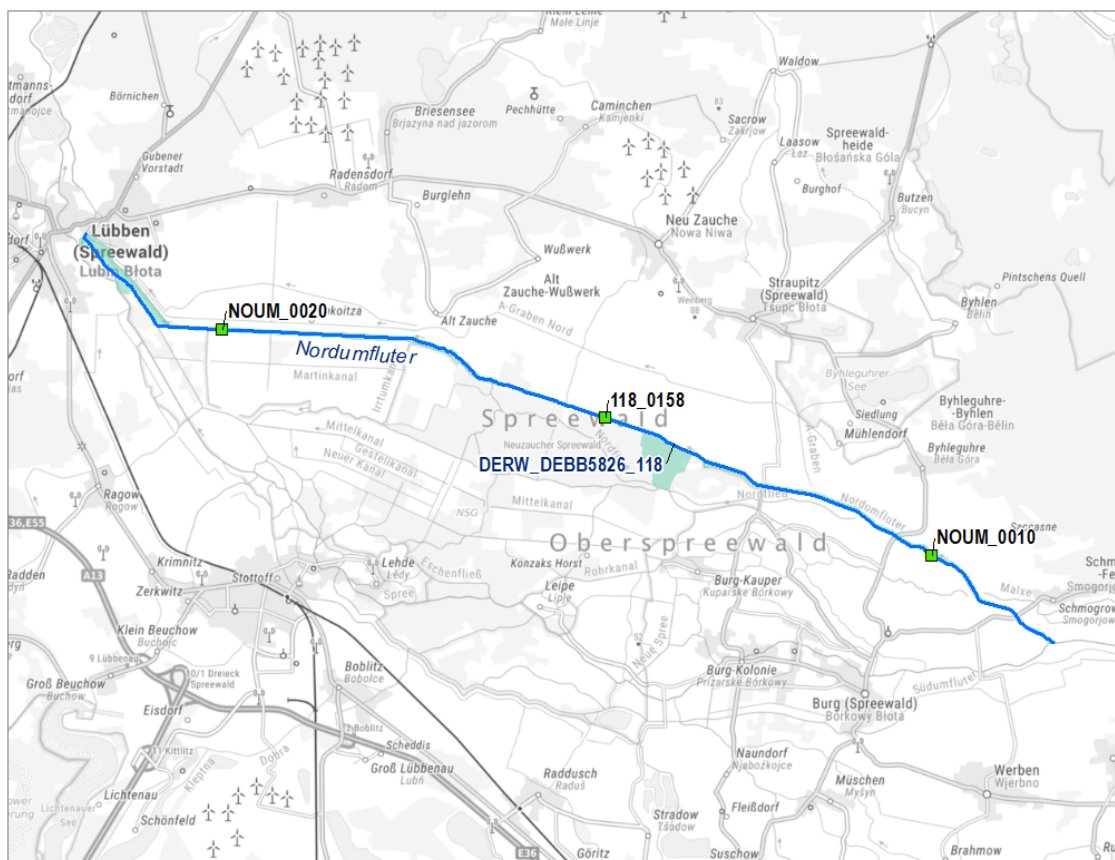
## Lage und Grenzen

### Messstellen

- operativ Chemie und Ökologie
- operativ Ökologie
- Überblick Chemie und Ökologie

— Landesgrenze

— Fließgewässer WRRL

Einzelseinzugsgebiet Oberflächenwasserkörper
