# WRRL-Steckbrief für den Oberflächenwasserkörper Heinersdorfer Fließ-1615

EU-Kennung: DERW\_DEBB58277624\_1615

Gültig für: 3. Bewirtschaftungszeitraum (BWZ) - 2022-2027

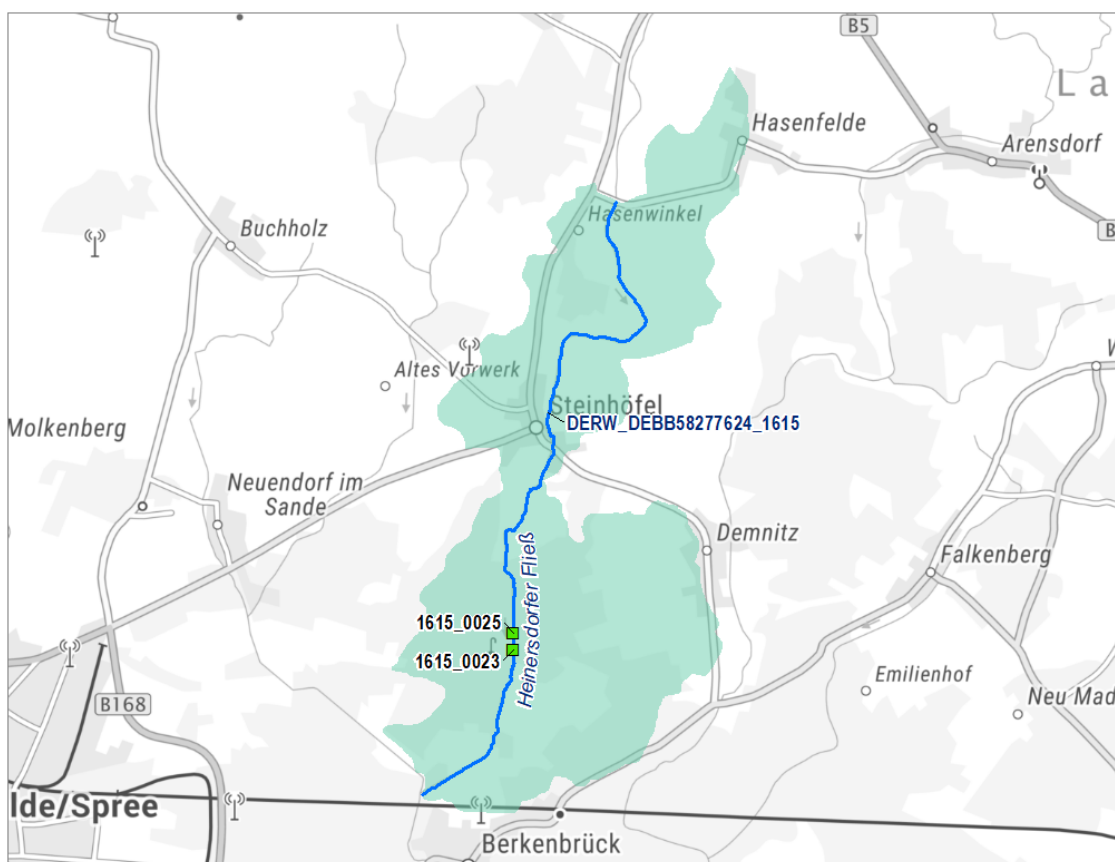
## Lage und Grenzen

- operativ Chemie und Ökologie
- operativ Ökologie
- Überblick Chemie und Ökologie

— Fließgewässer WRRL

■ Einzelleinzugsgebiet Oberflächenwasserkörper
