# WRRL-Steckbrief für den Oberflächenwasserkörper Trebuser Graben-783

EU-Kennung: DERW\_DEBB582778\_783

Stand der Daten: 22.12.2021

Gültig für: 3. Bewirtschaftungszeitraum (BWZ) - 2022-2027

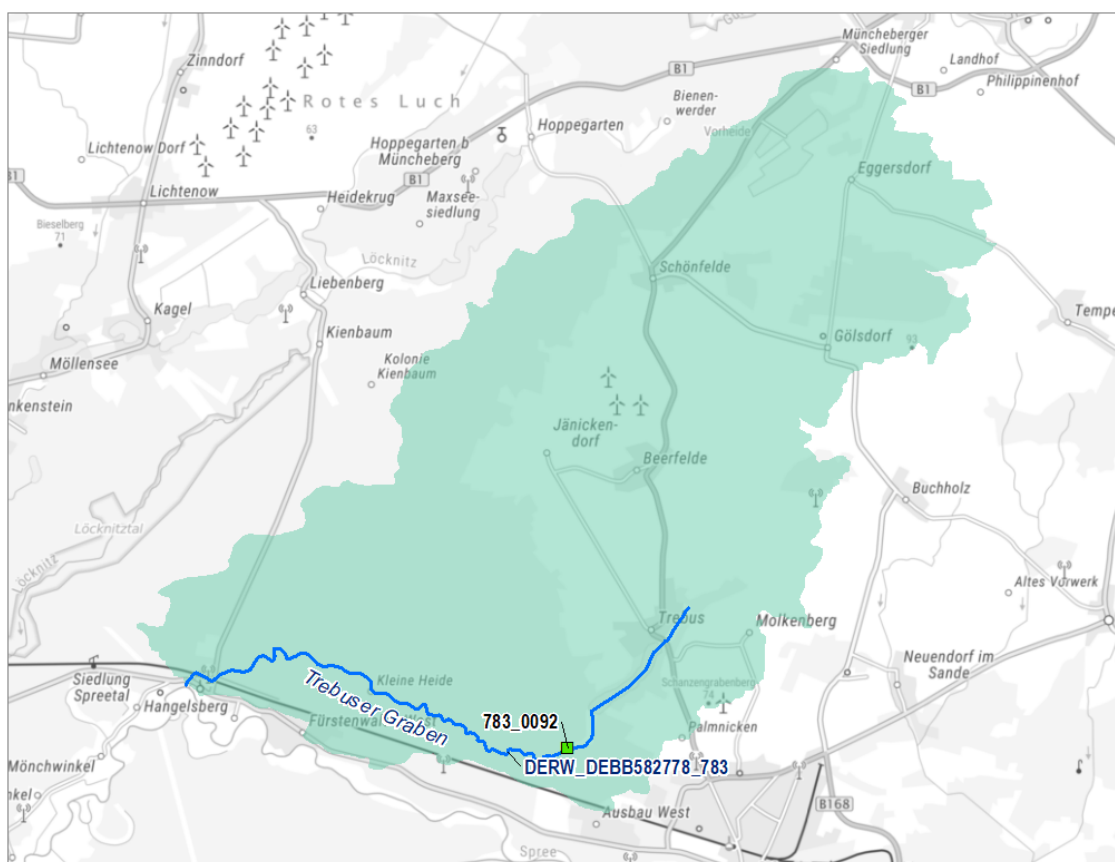
## Lage und Grenzen

- operativ Chemie und Ökologie
- operativ Ökologie
- Überblick Chemie und Ökologie

— Fließgewässer WRRL

Einzelleinzugsgebiet Oberflächenwasserkörper
