# WRRL-Steckbrief für den Oberflächenwasserkörper Rüdersdorfer Mühlenfließ-798

EU-Kennung: DERW\_DEBB582788\_798

Gültig für: 3. Bewirtschaftungszeitraum (BWZ) - 2022-2027

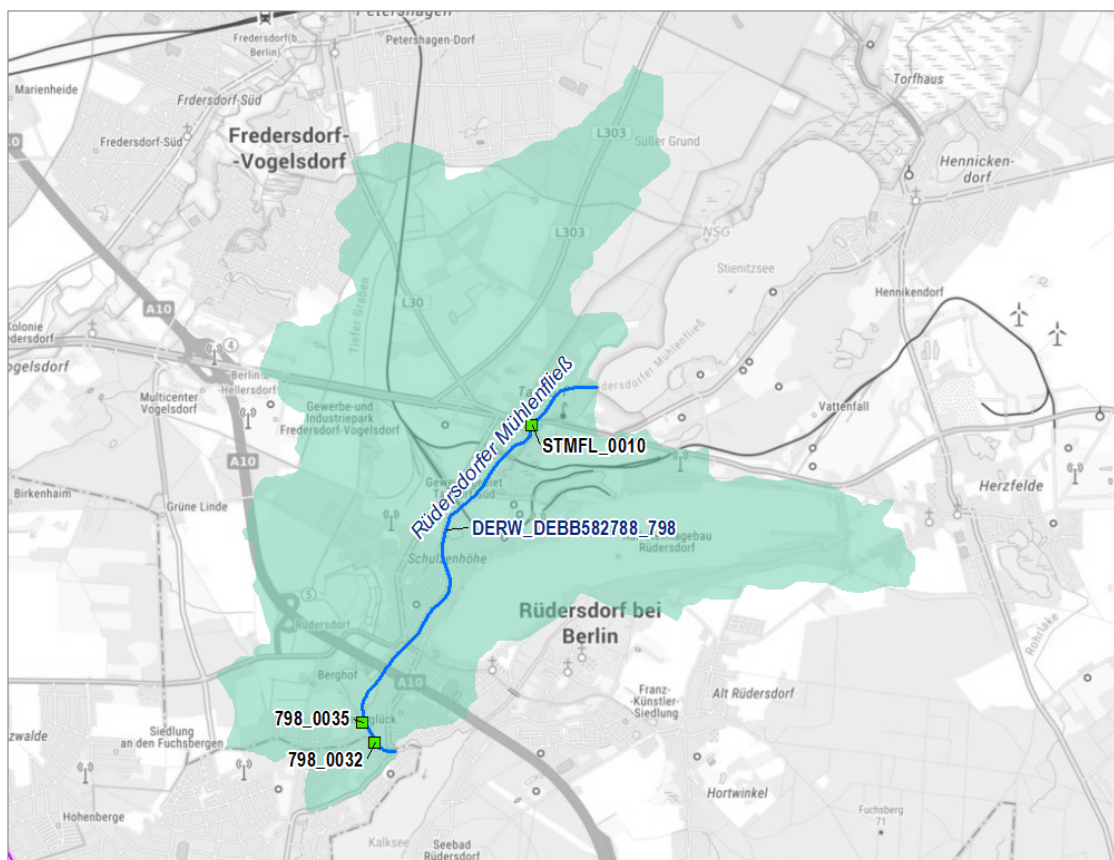
## Lage und Grenzen

- operativ Chemie und Ökologie
- operativ Ökologie
- Überblick Chemie und Ökologie

— Landesgrenze

— Fließgewässer WRRL

Einzelseinzugsgebiet Oberflächenwasserkörper
