# WRRL-Steckbrief für den Oberflächenwasserkörper Rüdersdorfer Mühlenfließ-802

EU-Kennung: DERW\_DEBB582788\_802

Gültig für: 3. Bewirtschaftungszeitraum (BWZ) - 2022-2027

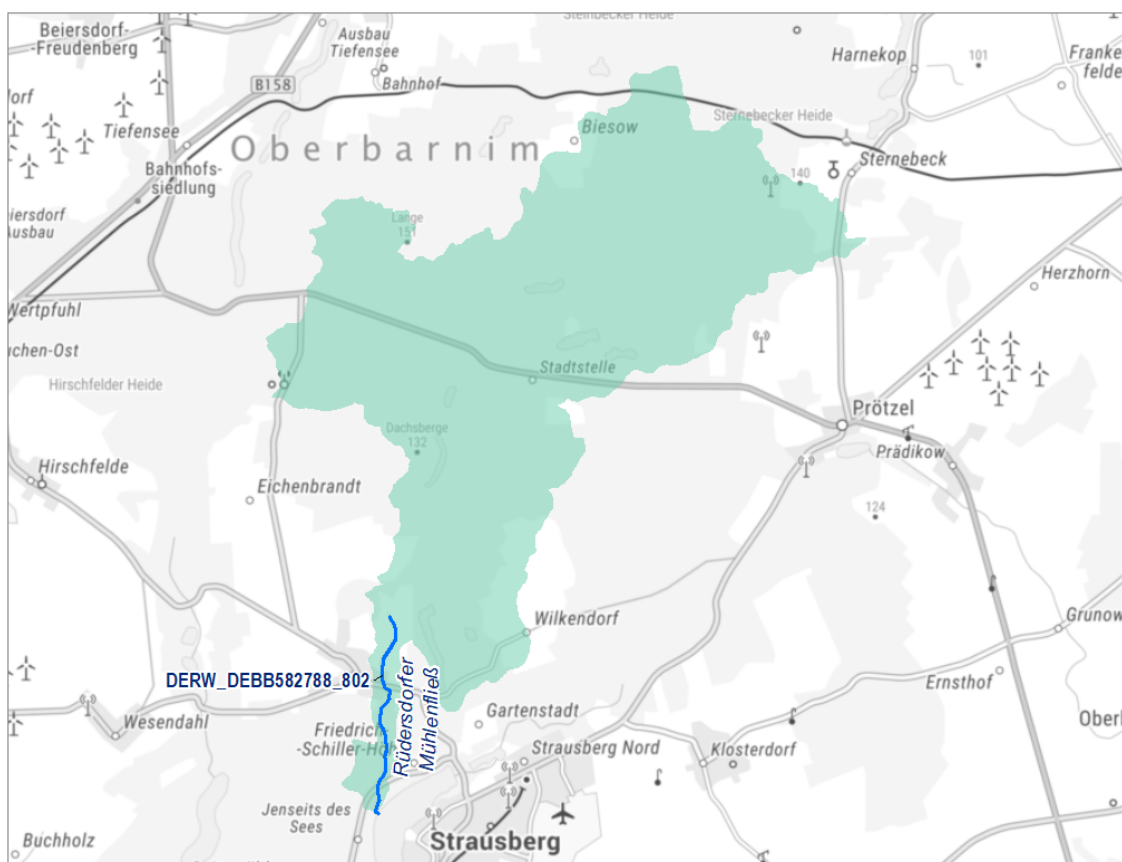
## Lage und Grenzen

- operativ Chemie und Ökologie
- operativ Ökologie
- Überblick Chemie und Ökologie

— Fließgewässer WRRL

■ Einzelleinzugsgebiet Oberflächenwasserkörper
