# WRRL-Steckbrief für den Oberflächenwasserkörper Löptener Hauptgraben-1298

EU-Kennung: DERW\_DEBB5828272\_1298

Gültig für: 3. Bewirtschaftungszeitraum (BWZ) - 2022-2027

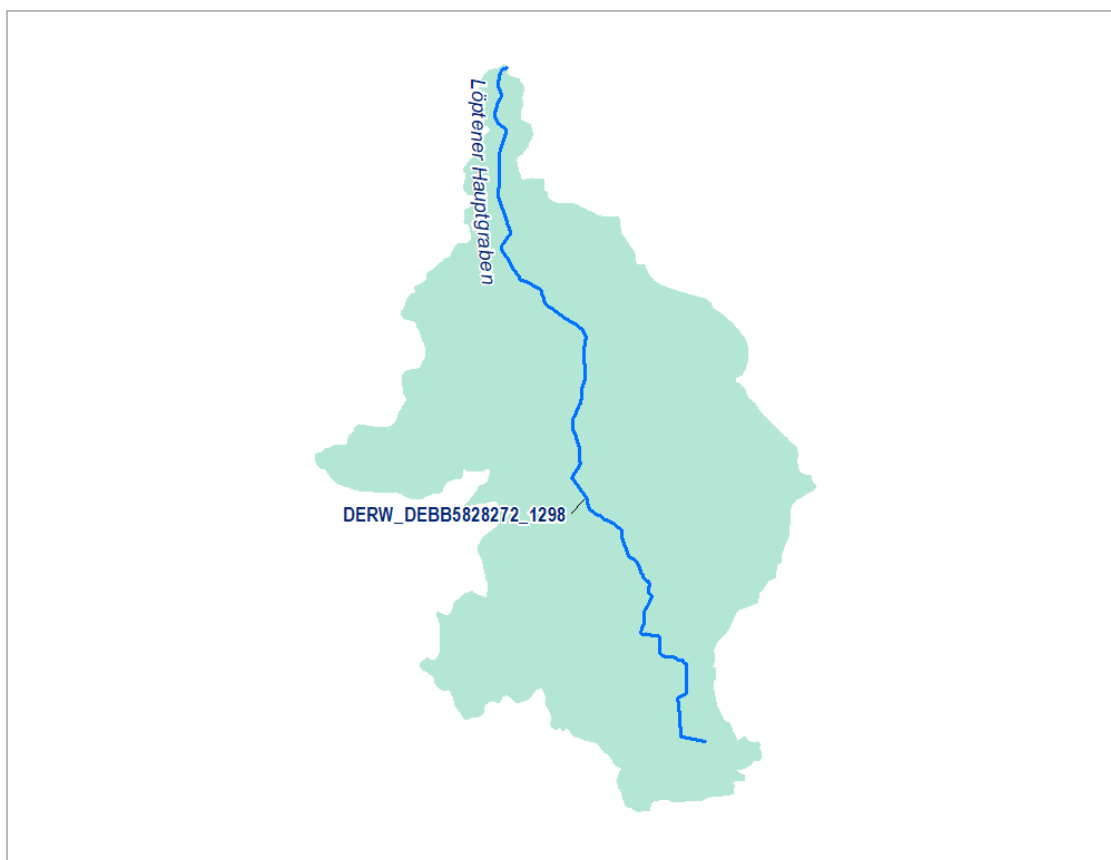
## Lage und Grenzen

- operativ Chemie und Ökologie
- operativ Ökologie
- Überblick Chemie und Ökologie

— Fließgewässer WRRL

■ Einzelseinzugsgebiet Oberflächenwasserkörper
