# WRRL-Steckbrief für den Oberflächenwasserkörper Teupitzer Gewässer-360

EU-Kennung: DERW\_DEBB58282\_360

Stand der Daten: 22.12.2021

Gültig für: 3. Bewirtschaftungszeitraum (BWZ) - 2022-2027

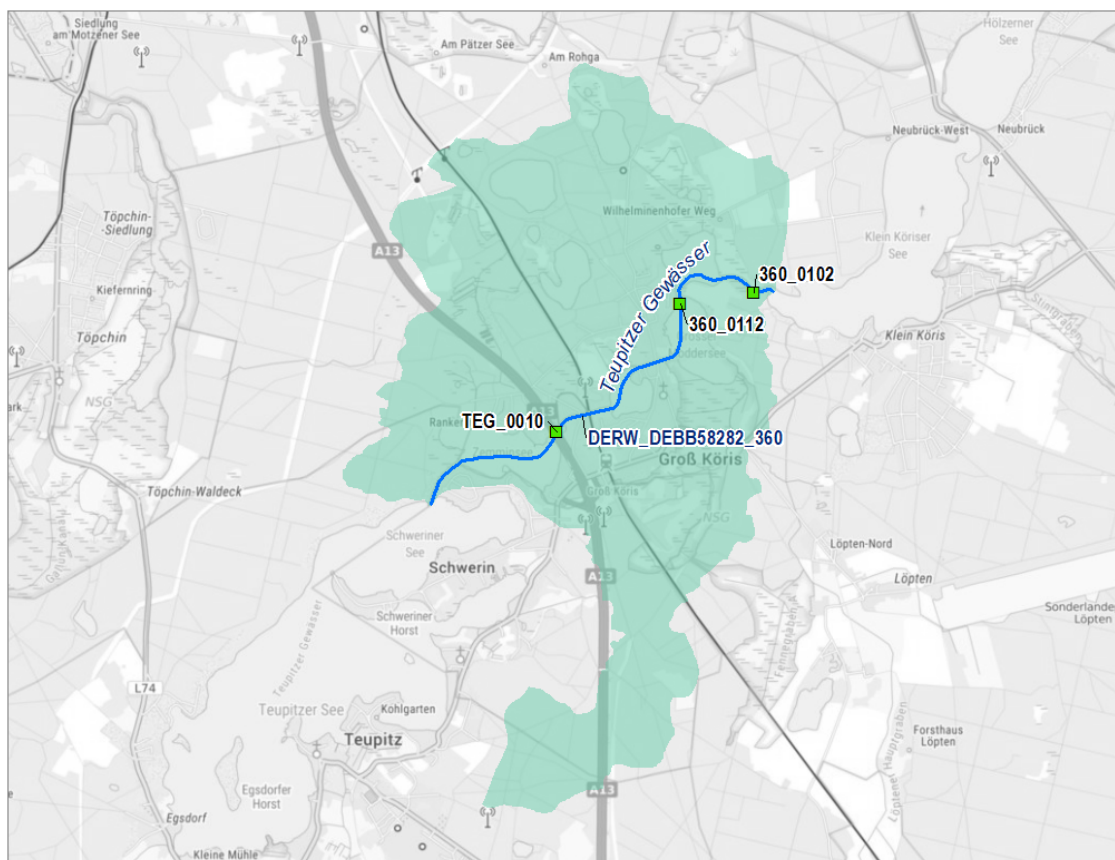
## Lage und Grenzen

- operativ Chemie und Ökologie
- operativ Ökologie
- Überblick Chemie und Ökologie

— Fließgewässer WRRL

Einzelseinzugsgebiet Oberflächenwasserkörper
