# WRRL-Steckbrief für den Oberflächenwasserkörper Zernsdorfer Lankenseeegraben-1316

EU-Kennung: DERW\_DEBB5828574\_1316

Gültig für: 3. Bewirtschaftungszeitraum (BWZ) - 2022-2027

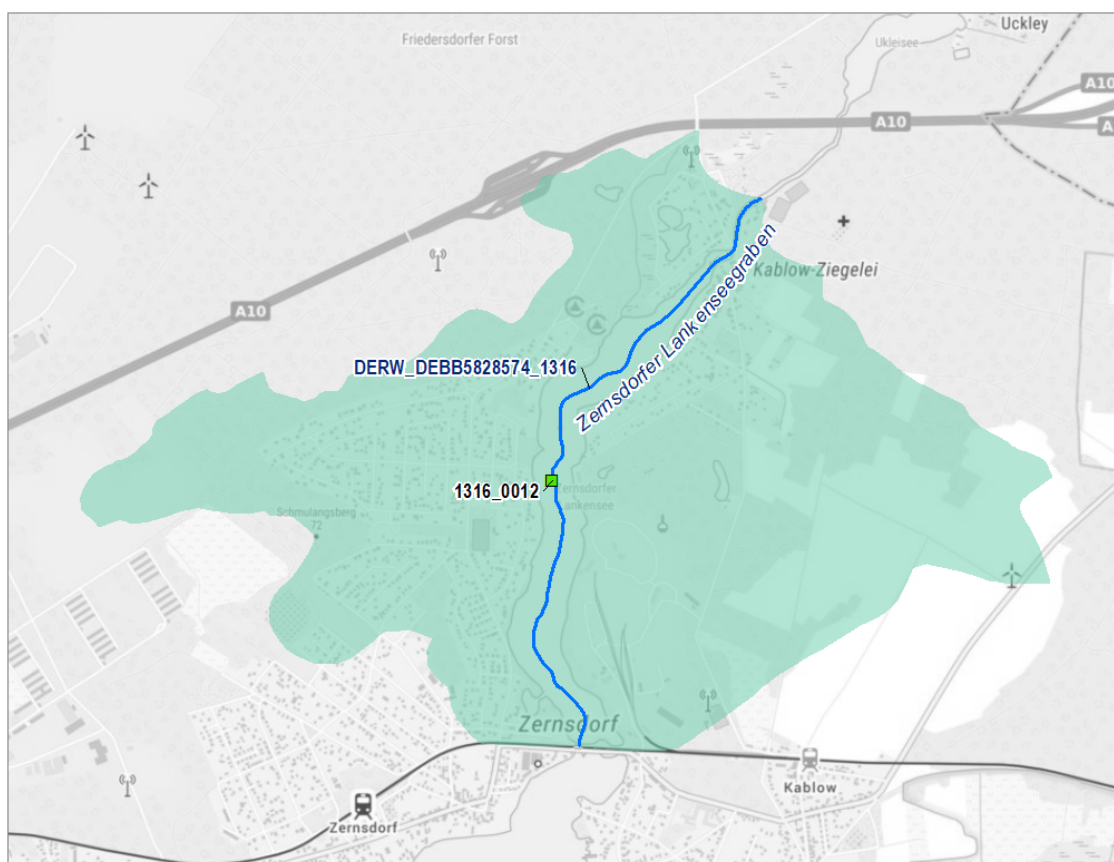
## Lage und Grenzen

- operativ Chemie und Ökologie
- operativ Ökologie
- Überblick Chemie und Ökologie

— Fließgewässer WRRL

Einzelleinzugsgebiet Oberflächenwasserkörper
