# WRRL-Steckbrief für den Oberflächenwasserkörper Nottekanal-371

EU-Kennung: DERW\_DEBB58286\_371

Gültig für: 3. Bewirtschaftungszeitraum (BWZ) - 2022-2027

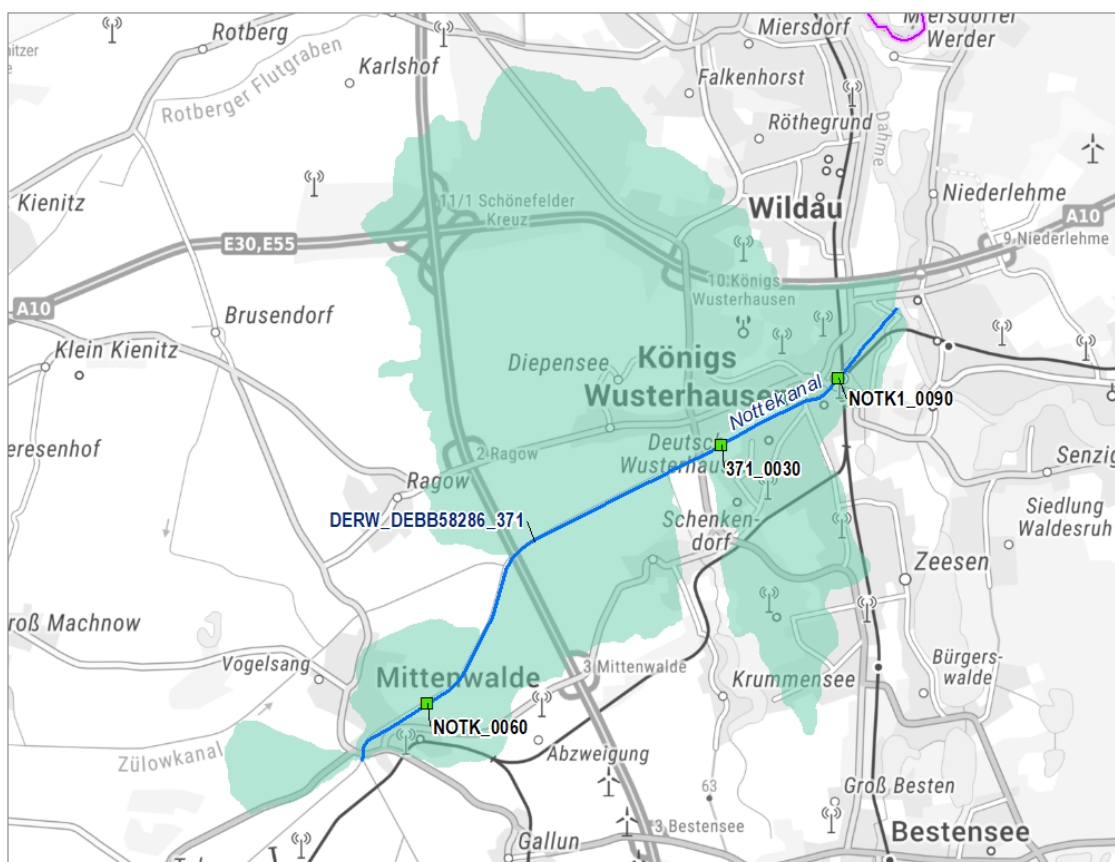
## Lage und Grenzen

### Messstellen

- operativ Chemie und Ökologie
- operativ Ökologie
- Überblick Chemie und Ökologie

— Fließgewässer WRRL

■ Einzelseinzugsgebiet Oberflächenwasserkörper
