# WRRL-Steckbrief für den Oberflächenwasserkörper Nottekanal-372

EU-Kennung: DERW\_DEBB58286\_372

Gültig für: 3. Bewirtschaftungszeitraum (BWZ) - 2022-2027

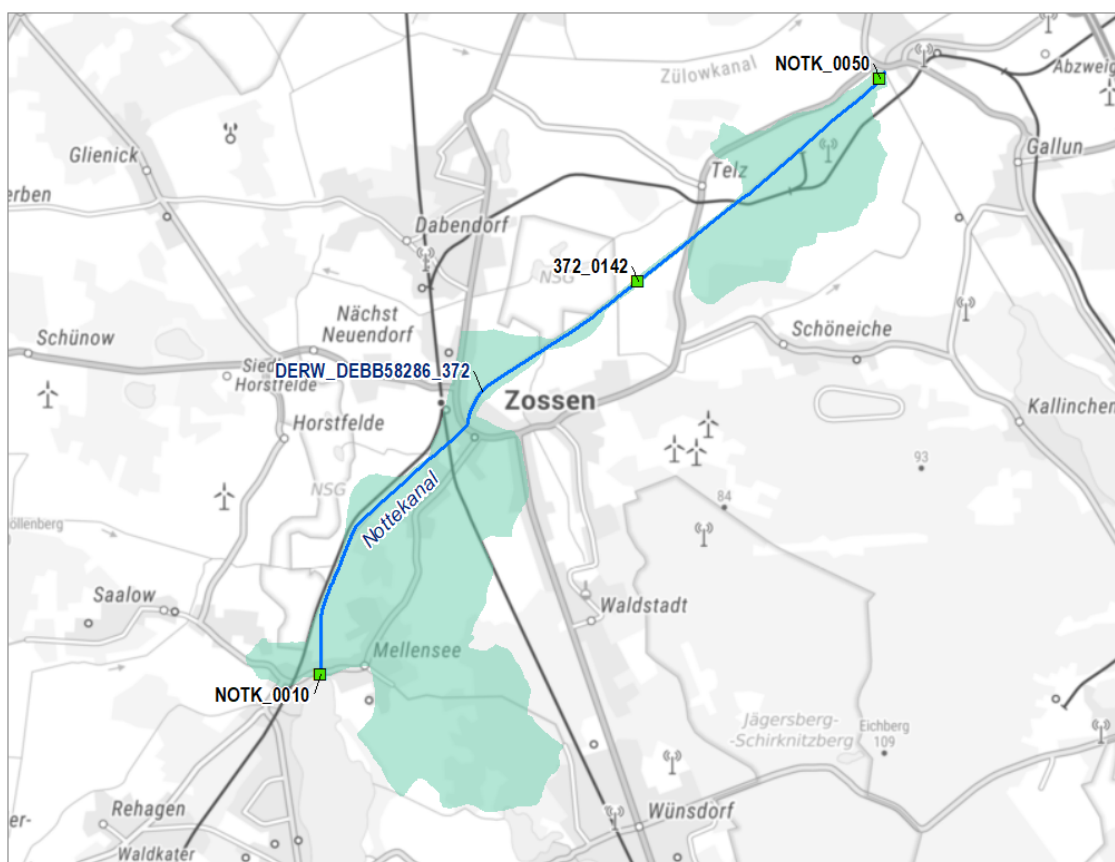
## Lage und Grenzen

- operativ Chemie und Ökologie
- operativ Ökologie
- Überblick Chemie und Ökologie

— Fließgewässer WRRL

■ Einzelleinzugsgebiet Oberflächenwasserkörper
