# WRRL-Steckbrief für den Oberflächenwasserkörper Rehdenbach-1342

EU-Kennung: DERW\_DEBB5848462\_1342

Gültig für: 3. Bewirtschaftungszeitraum (BWZ) - 2022-2027

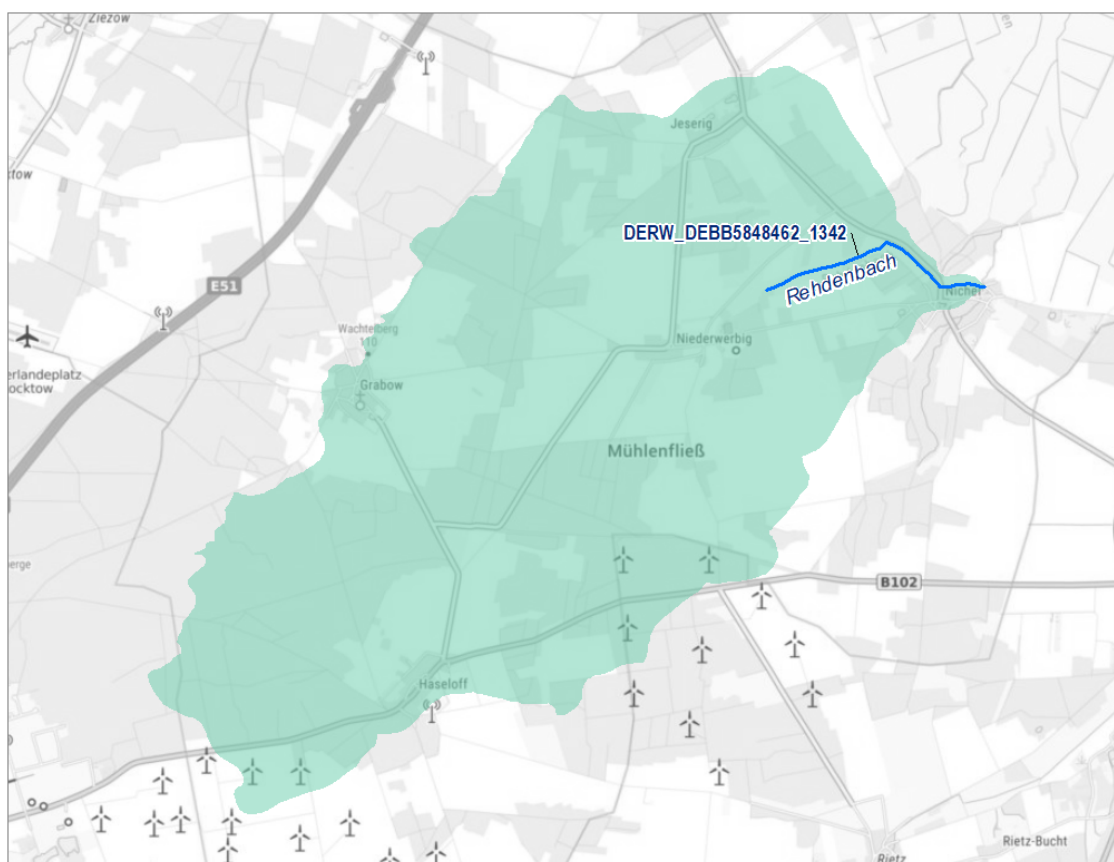
## Lage und Grenzen

- operativ Chemie und Ökologie
- operativ Ökologie
- Überblick Chemie und Ökologie

— Fließgewässer WRRL

Einzelseinzugsgebiet Oberflächenwasserkörper
