# WRRL-Steckbrief für den Oberflächenwasserkörper Lühnsdorfer Bach-442

EU-Kennung: DERW\_DEBB58632\_442

Gültig für: 3. Bewirtschaftungszeitraum (BWZ) - 2022-2027

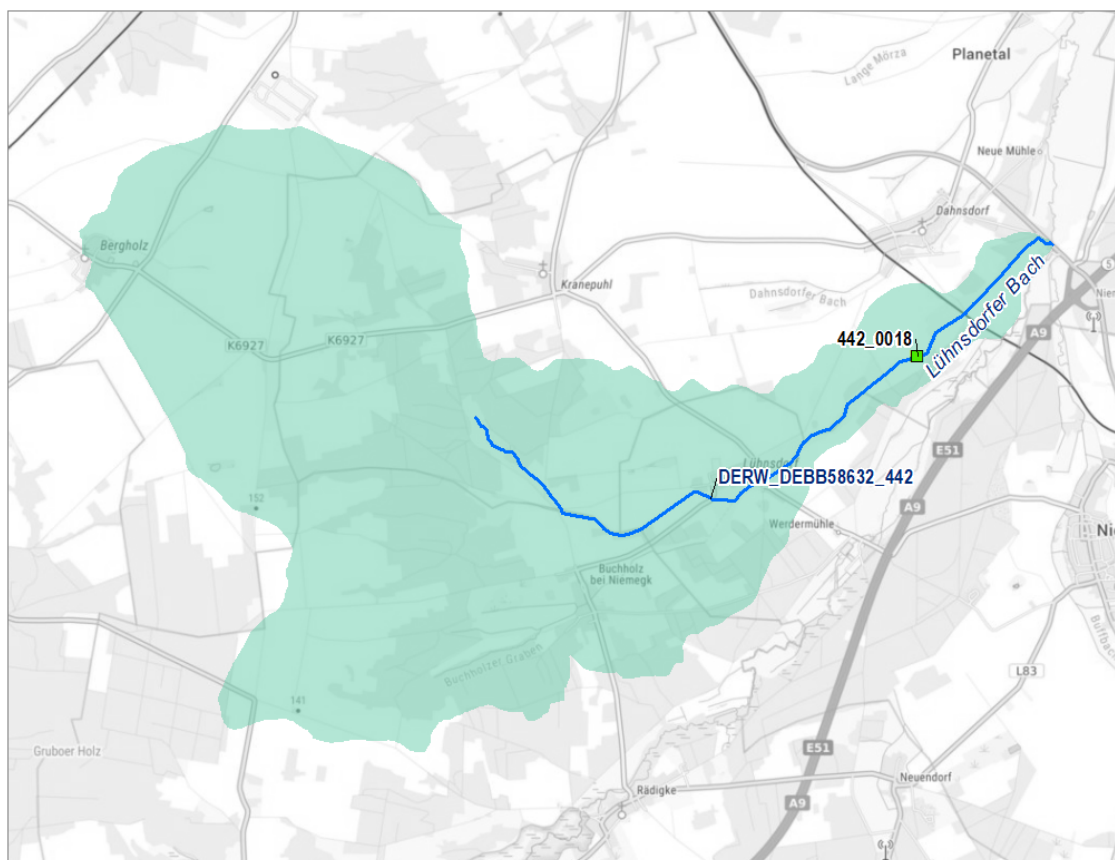
## Lage und Grenzen

- operativ Chemie und Ökologie
- operativ Ökologie
- Überblick Chemie und Ökologie

Einzelseinzugsgebiet Oberflächenwasserkörper
