# WRRL-Steckbrief für den Oberflächenwasserkörper Baitzer Bach-445

EU-Kennung: DERW\_DEBB58644\_445

Stand der Daten: 22.12.2021

Gültig für: 3. Bewirtschaftungszeitraum (BWZ) - 2022-2027

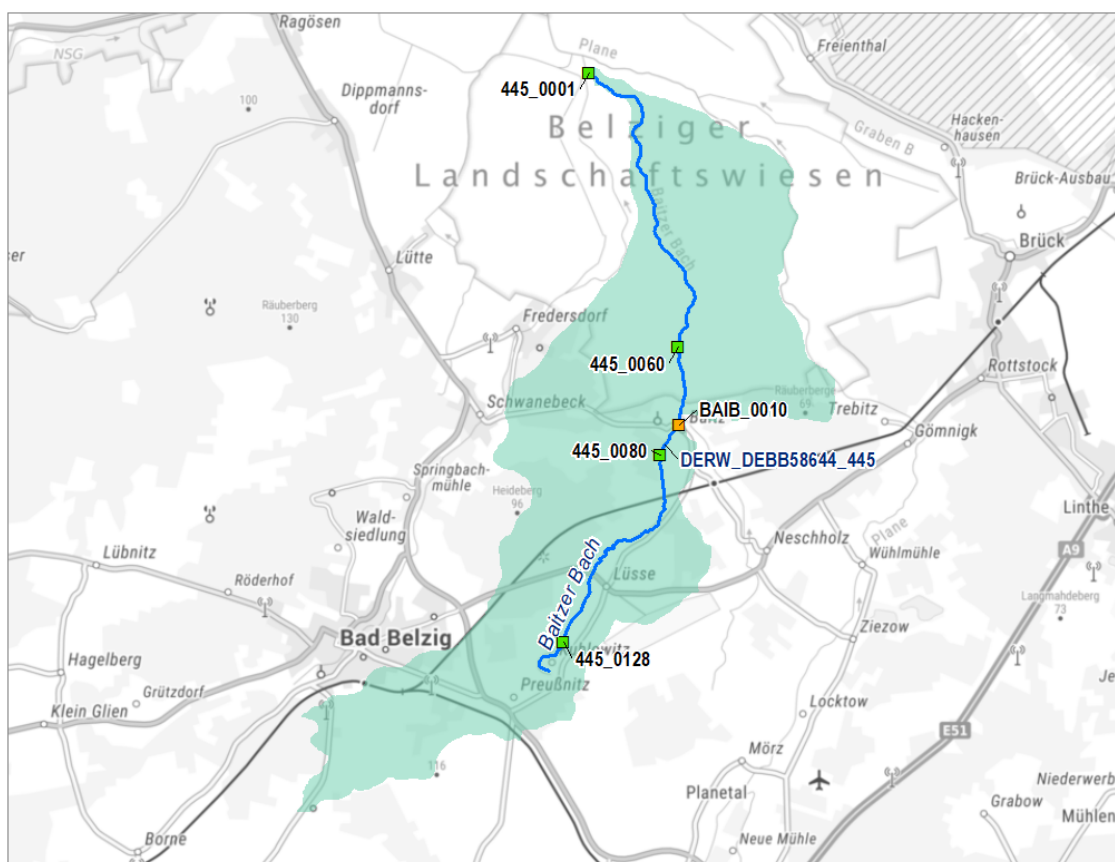
## Lage und Grenzen

- operativ Chemie und Ökologie
- operativ Ökologie
- Überblick Chemie und Ökologie

— Fließgewässer WRRL

Einzelseinzugsgebiet Oberflächenwasserkörper
