# WRRL-Steckbrief für den Oberflächenwasserkörper Buckauer Hauptgraben-451

EU-Kennung: DERW\_DEBB58724\_451

Stand der Daten: 22.12.2021

Gültig für: 3. Bewirtschaftungszeitraum (BWZ) - 2022-2027

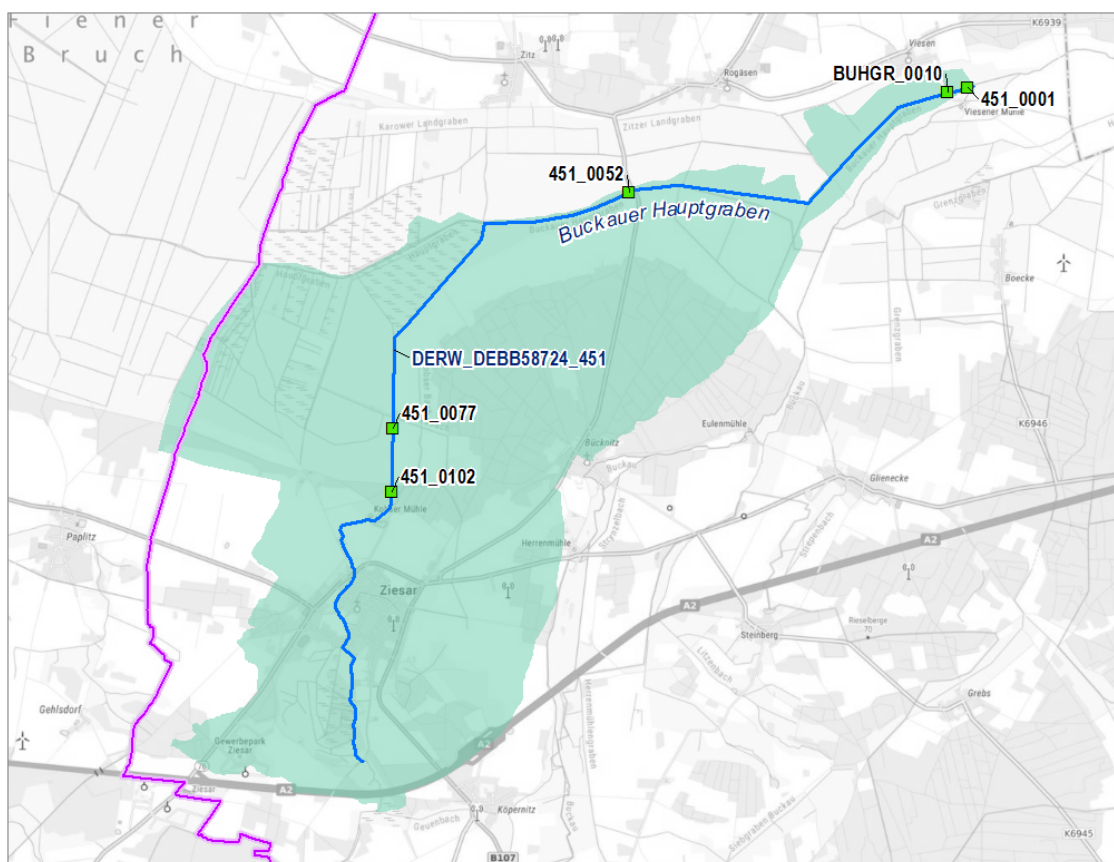
## Lage und Grenzen

### Messstellen

- operativ Chemie und Ökologie
- operativ Ökologie
- Überblick Chemie und Ökologie
