# WRRL-Steckbrief für den Oberflächenwasserkörper SW-Graben Albertsheim-466

EU-Kennung: DERW\_DEBB58778\_466

Stand der Daten: 22.12.2021

Gültig für: 3. Bewirtschaftungszeitraum (BWZ) - 2022-2027

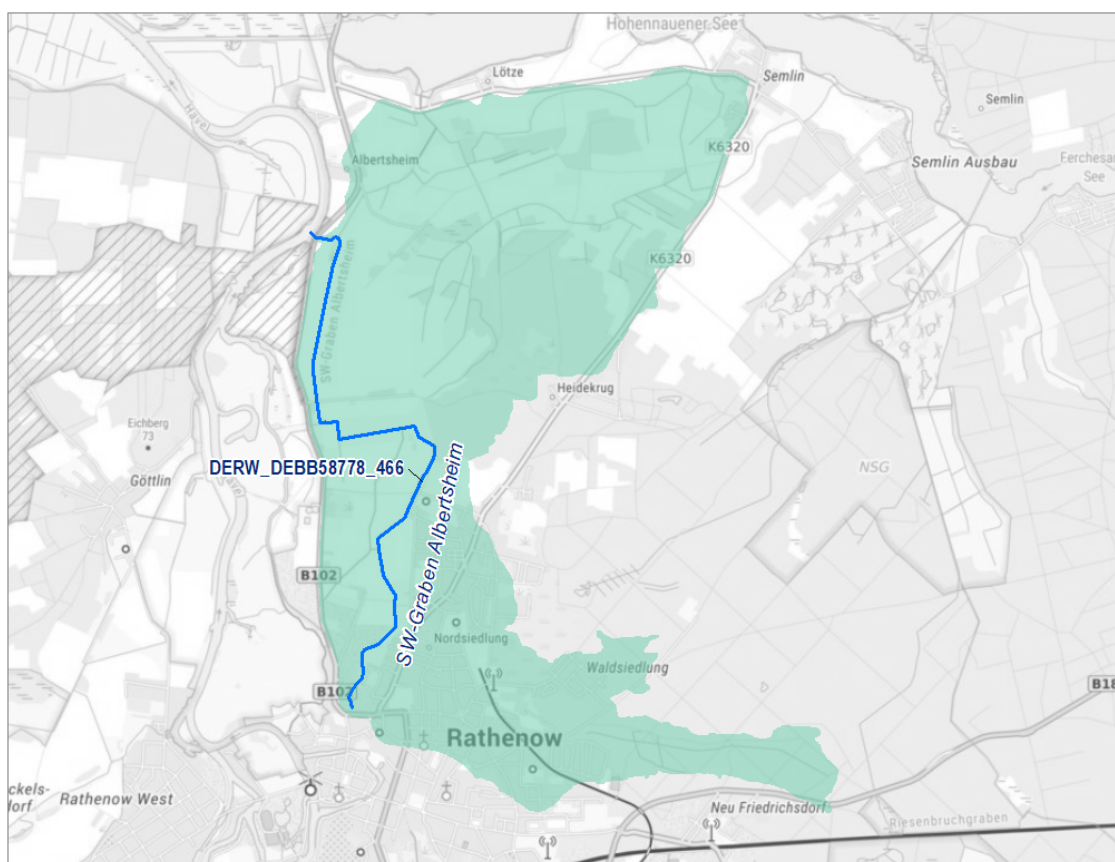
## Lage und Grenzen

### Messstellen

- operativ Chemie und Ökologie
- operativ Ökologie
- Überblick Chemie und Ökologie

— Fließgewässer WRRL

Einzelseinzugsgebiet Oberflächenwasserkörper
