# WRRL-Steckbrief für den Oberflächenwasserkörper Haage am Melkstand-1369

EU-Kennung: DERW\_DEBB5878922\_1369

Stand der Daten: 22.12.2021

Gültig für: 3. Bewirtschaftungszeitraum (BWZ) - 2022-2027

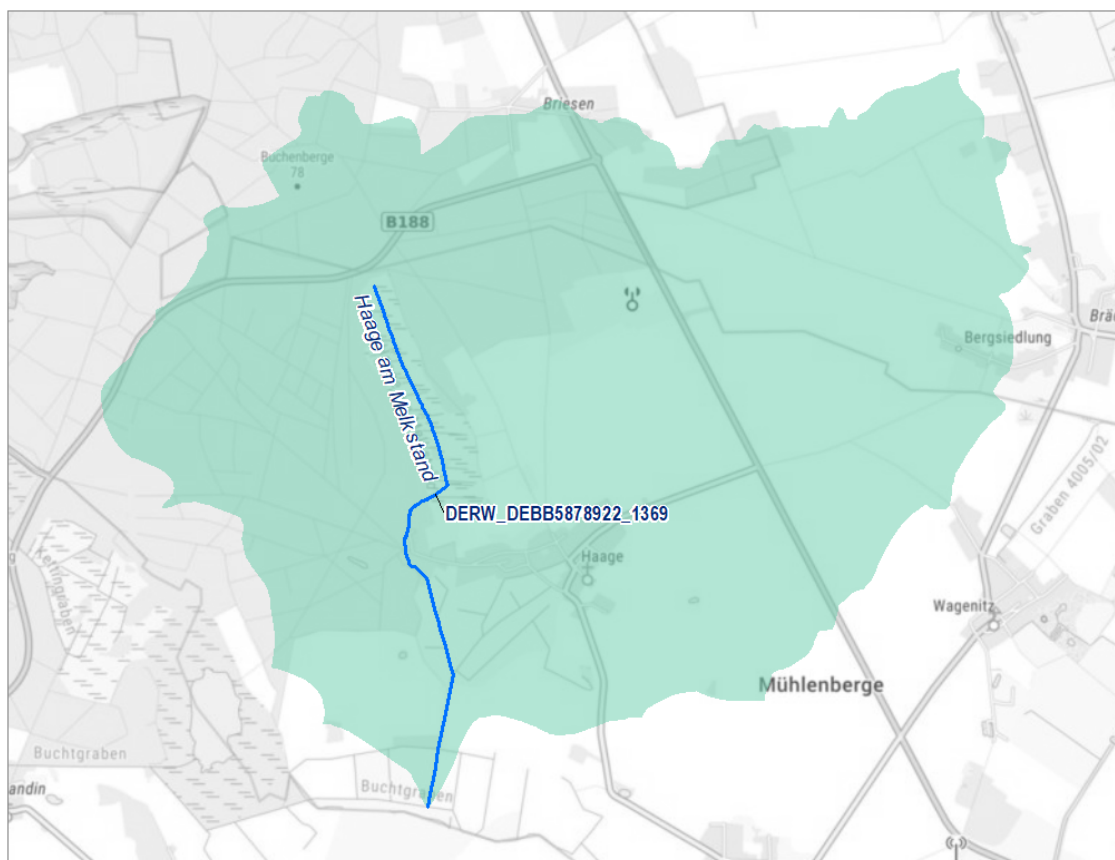
## Lage und Grenzen

- operativ Chemie und Ökologie
- operativ Ökologie
- Überblick Chemie und Ökologie

— Fließgewässer WRRL

■ Einzelseinzugsgebiet Oberflächenwasserkörper
