# WRRL-Steckbrief für den Oberflächenwasserkörper Riesenbruchgraben-1380

EU-Kennung: DERW\_DEBB5878978\_1380

Gültig für: 3. Bewirtschaftungszeitraum (BWZ) - 2022-2027

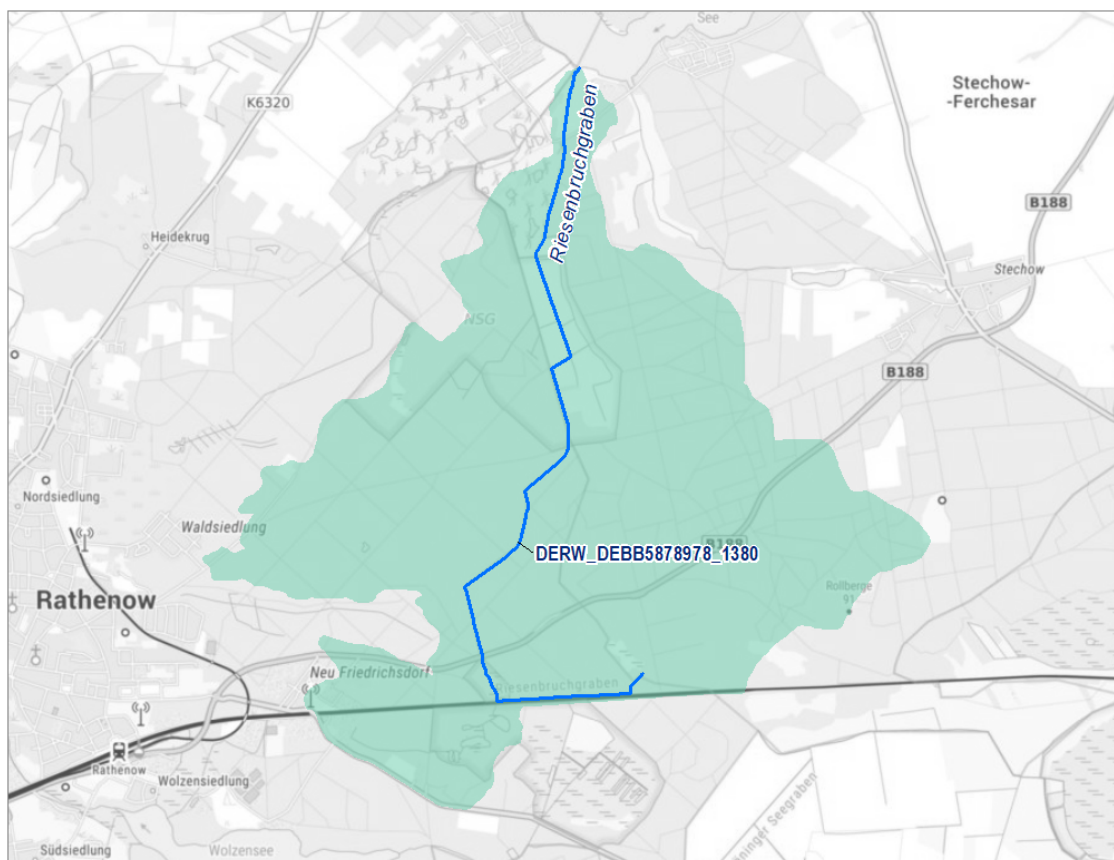
## Lage und Grenzen

- operativ Chemie und Ökologie
- operativ Ökologie
- Überblick Chemie und Ökologie

— Fließgewässer WRRL

■ Einzelseinzugsgebiet Oberflächenwasserkörper
