# WRRL-Steckbrief für den Oberflächenwasserkörper Mühlbach Kagar-476

EU-Kennung: DERW\_DEBB58814\_476

Stand der Daten: 22.12.2021

Gültig für: 3. Bewirtschaftungszeitraum (BWZ) - 2022-2027

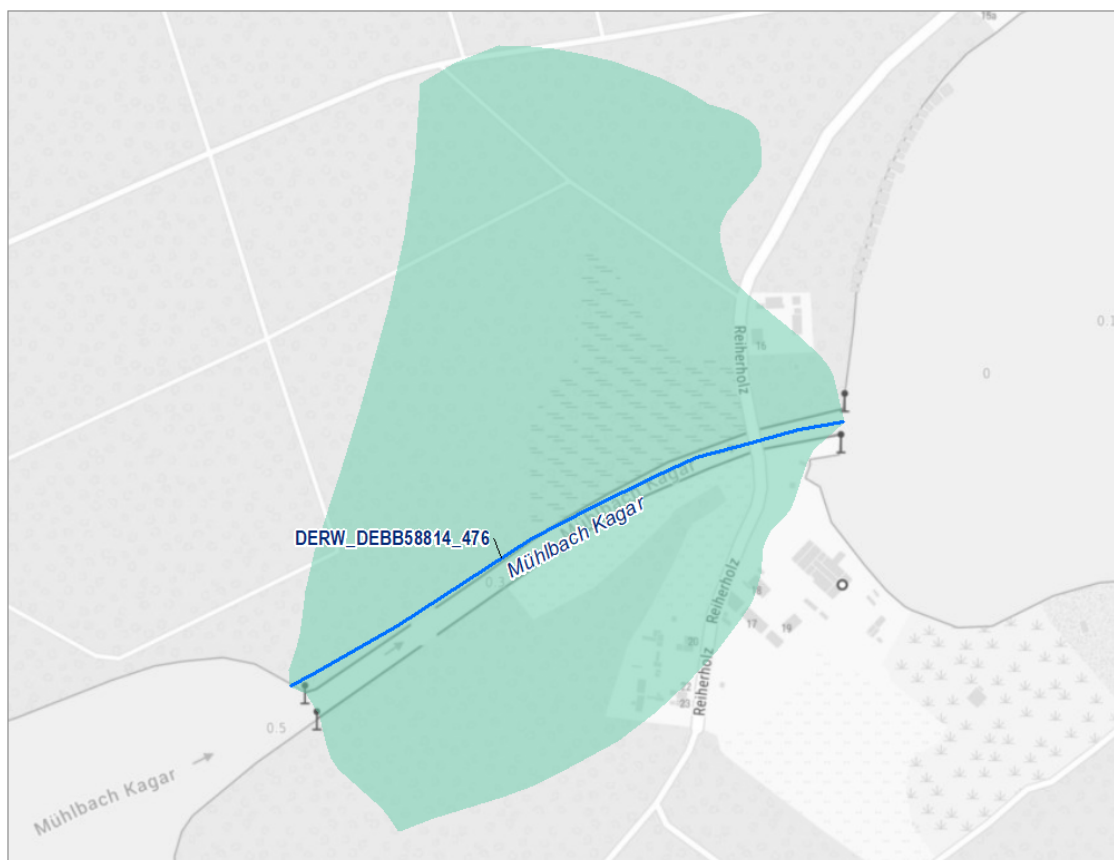
## Lage und Grenzen

### Messstellen

- operativ Chemie und Ökologie
- operativ Ökologie
- Überblick Chemie und Ökologie

— Fließgewässer WRRL

■ Einzelleinzugsgebiet Oberflächenwasserkörper
