# WRRL-Steckbrief für den Oberflächenwasserkörper Mühlbach Kagar-478

EU-Kennung: DERW\_DEBB58814\_478

Gültig für: 3. Bewirtschaftungszeitraum (BWZ) - 2022-2027

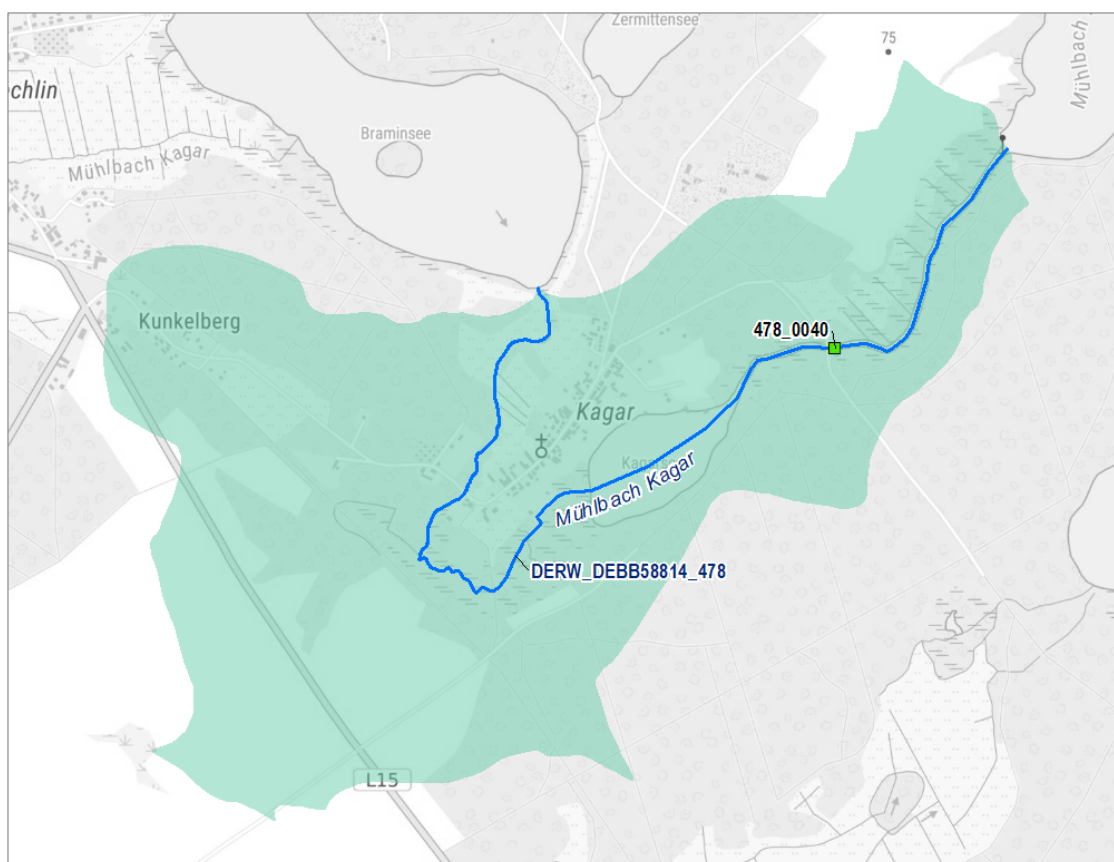
## Lage und Grenzen

- operativ Chemie und Ökologie
- operativ Ökologie
- Überblick Chemie und Ökologie

— Fließgewässer WRRL

Einzelleinzugsgebiet Oberflächenwasserkörper
