# WRRL-Steckbrief für den Oberflächenwasserkörper Mühlbach Kagar-480

EU-Kennung: DERW\_DEBB58814\_480

Gültig für: 3. Bewirtschaftungszeitraum (BWZ) - 2022-2027

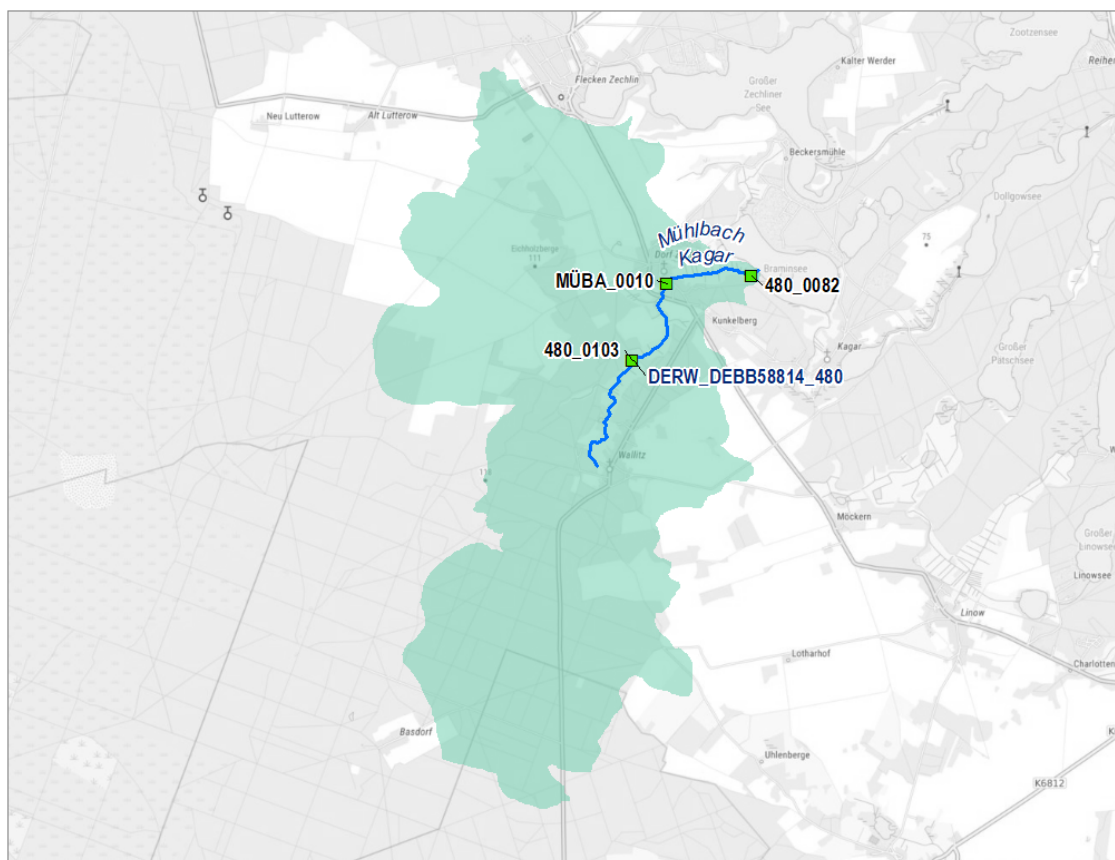
## Lage und Grenzen

- operativ Chemie und Ökologie
- operativ Ökologie
- Überblick Chemie und Ökologie

— Fließgewässer WRRL

Einzelleinzugsgebiet Oberflächenwasserkörper
