# WRRL-Steckbrief für den Oberflächenwasserkörper Kleiner Rhin-482

EU-Kennung: DERW\_DEBB58818\_482

Gültig für: 3. Bewirtschaftungszeitraum (BWZ) - 2022-2027

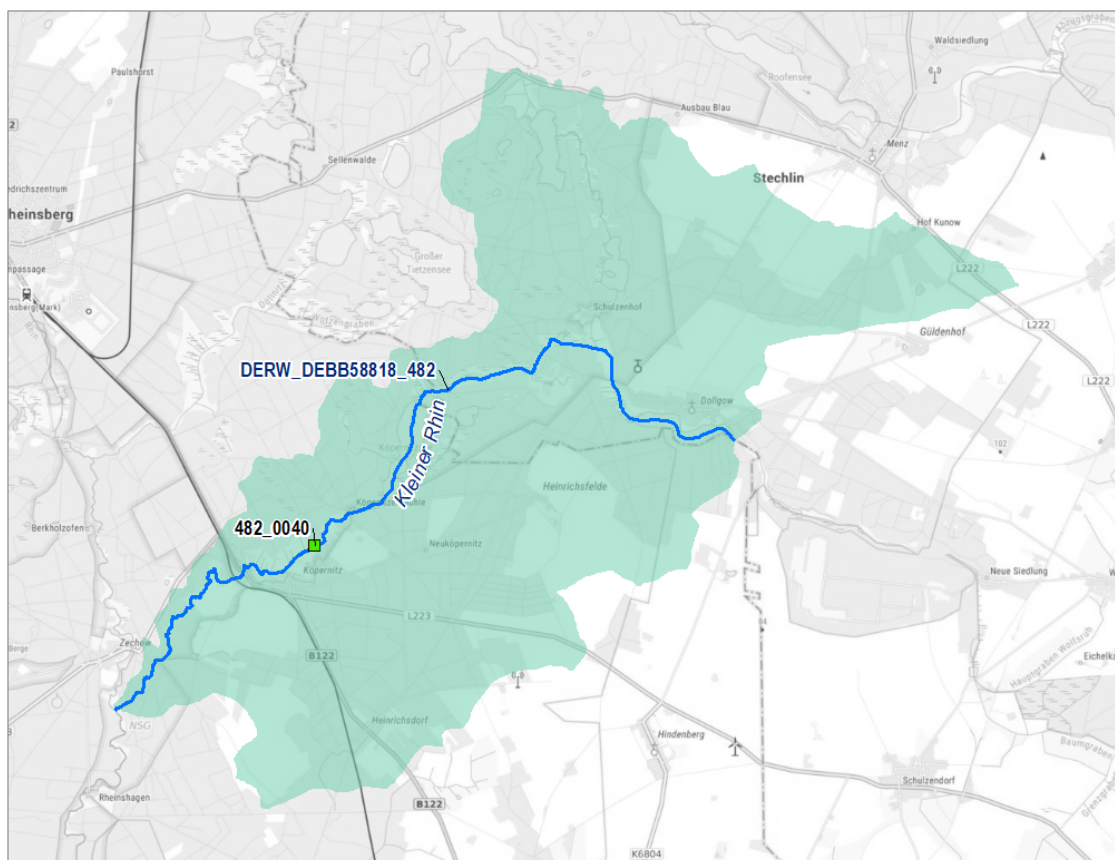
## Lage und Grenzen

### Messstellen

- operativ Chemie und Ökologie
- operativ Ökologie
- Überblick Chemie und Ökologie
