# WRRL-Steckbrief für den Oberflächenwasserkörper Kunster-1388

EU-Kennung: DERW\_DEBB5883192\_1388

Gültig für: 3. Bewirtschaftungszeitraum (BWZ) - 2022-2027

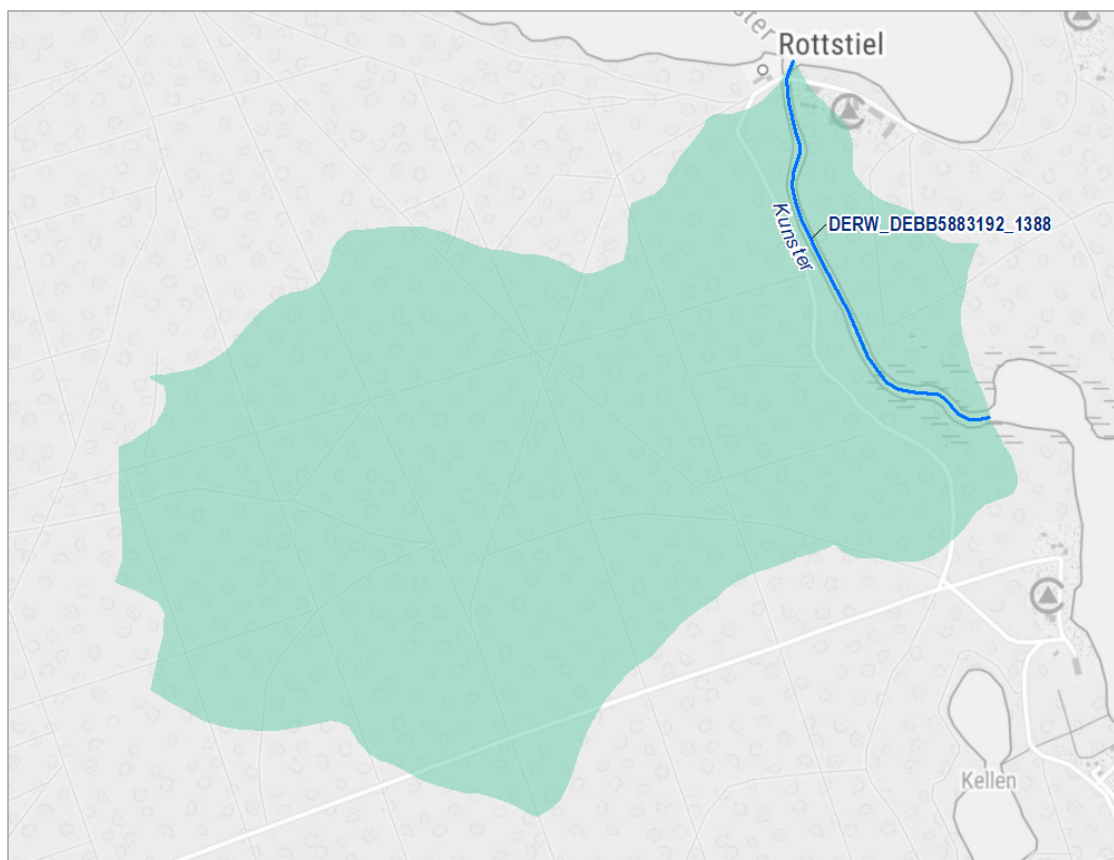
## Lage und Grenzen

- operativ Chemie und Ökologie
- operativ Ökologie
- Überblick Chemie und Ökologie

— Fließgewässer WRRL

Einzelseinzugsgebiet Oberflächenwasserkörper
