# WRRL-Steckbrief für den Oberflächenwasserkörper Mühlgraben Freyenstein-981

EU-Kennung: DERW\_DEBB589214\_981

Gültig für: 3. Bewirtschaftungszeitraum (BWZ) - 2022-2027

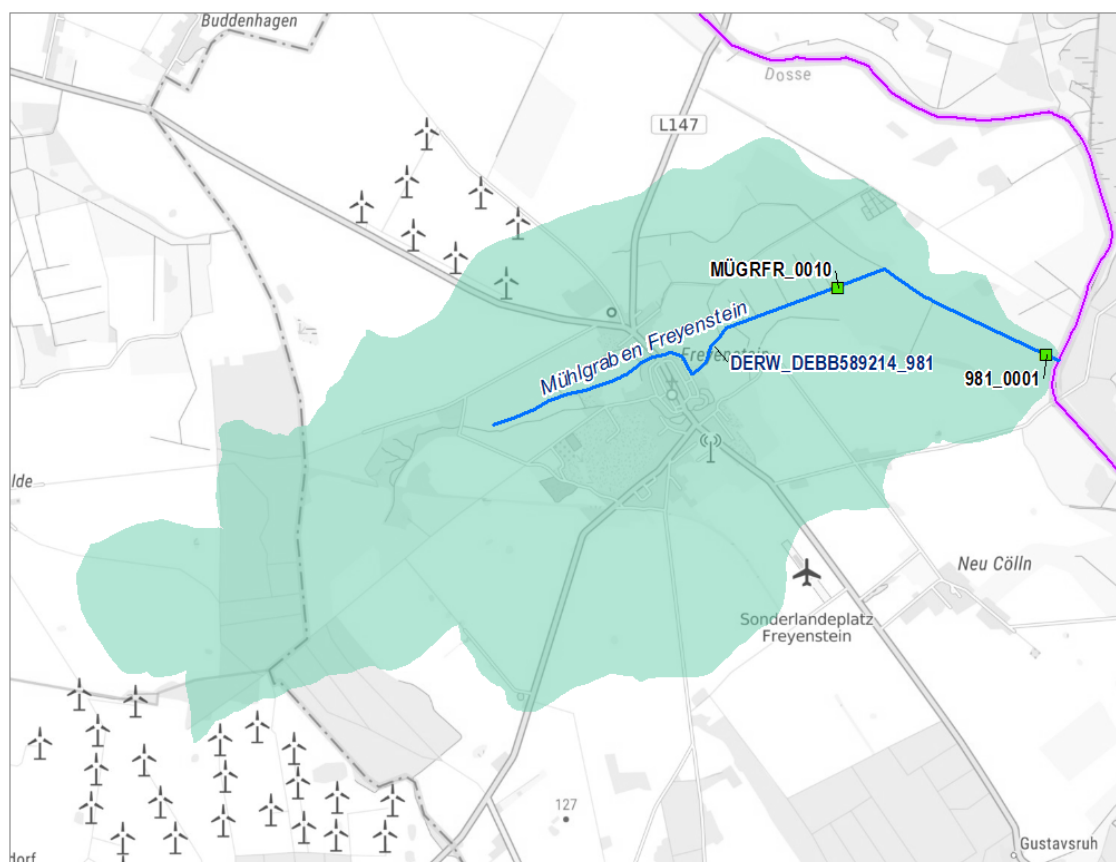
## Lage und Grenzen

- operativ Chemie und Ökologie
- operativ Ökologie
- Überblick Chemie und Ökologie

— Fließgewässer WRRL

Einzelseinzugsgebiet Oberflächenwasserkörper
