# WRRL-Steckbrief für den Oberflächenwasserkörper Klempnitz-510

EU-Kennung: DERW\_DEBB58926\_510

Gültig für: 3. Bewirtschaftungszeitraum (BWZ) - 2022-2027

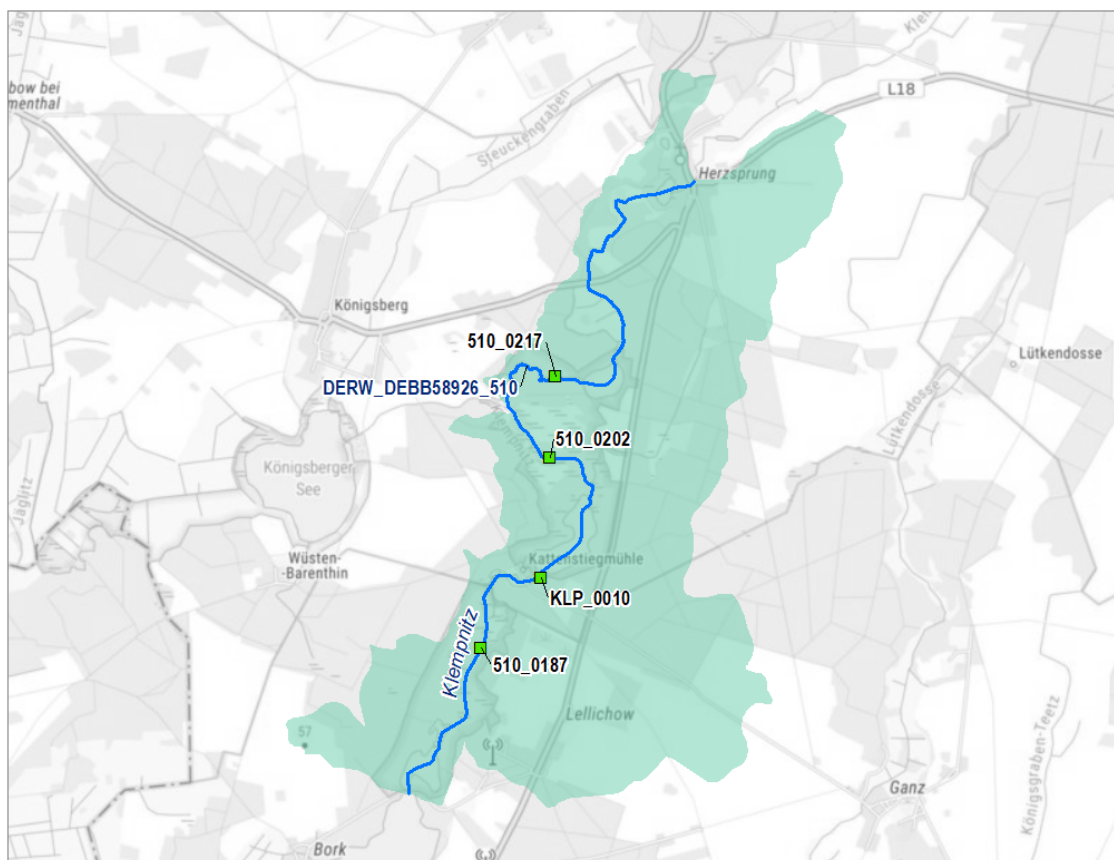
## Lage und Grenzen

- operativ Chemie und Ökologie
- operativ Ökologie
- Überblick Chemie und Ökologie

— Fließgewässer WRRL

■ Einzelseinzugsgebiet Oberflächenwasserkörper
