# WRRL-Steckbrief für den Oberflächenwasserkörper Flöthgraben-Alte Jäglitz-994

EU-Kennung: DERW\_DEBB589292\_994

Gültig für: 3. Bewirtschaftungszeitraum (BWZ) - 2022-2027

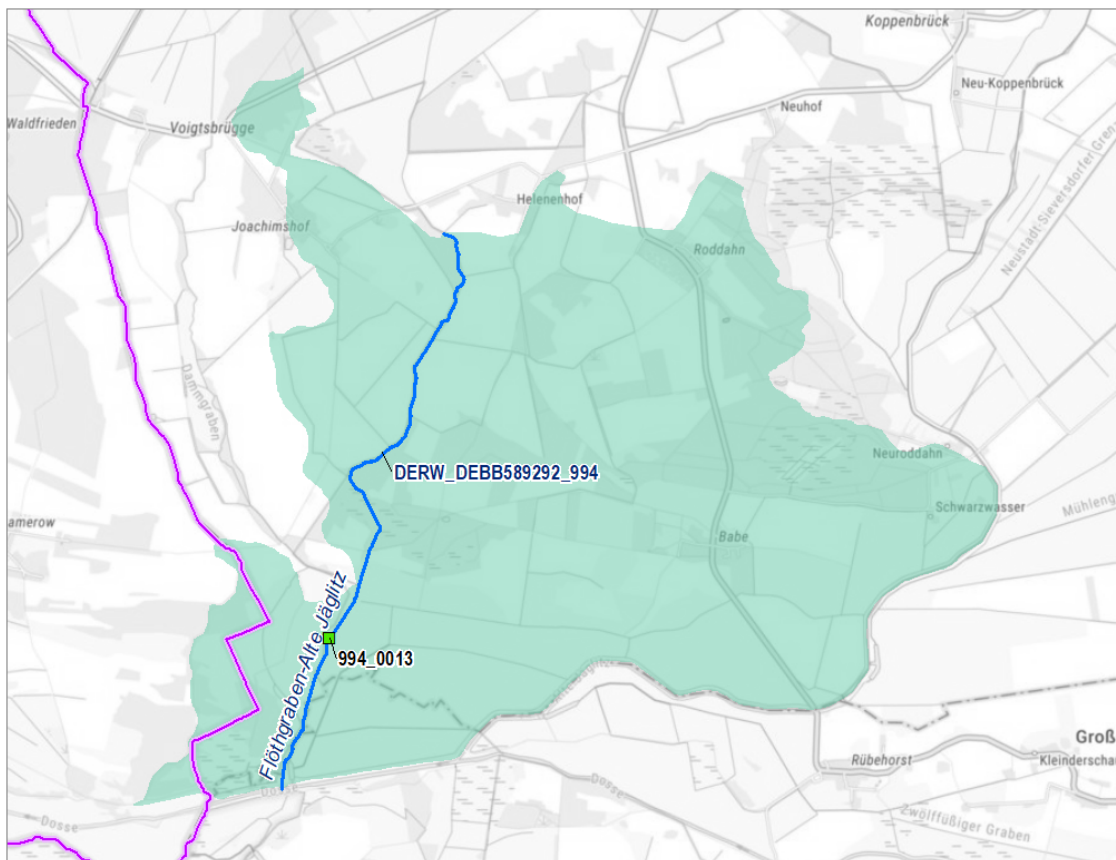
## Lage und Grenzen

- operativ Chemie und Ökologie
- operativ Ökologie
- Überblick Chemie und Ökologie

Einzeleinzugsgebiet Oberflächenwasserkörper
