# WRRL-Steckbrief für den Oberflächenwasserkörper Dannenwalder Hauptgraben-1000

EU-Kennung: DERW\_DEBB589424\_1000

Stand der Daten: 22.12.2021

Gültig für: 3. Bewirtschaftungszeitraum (BWZ) - 2022-2027

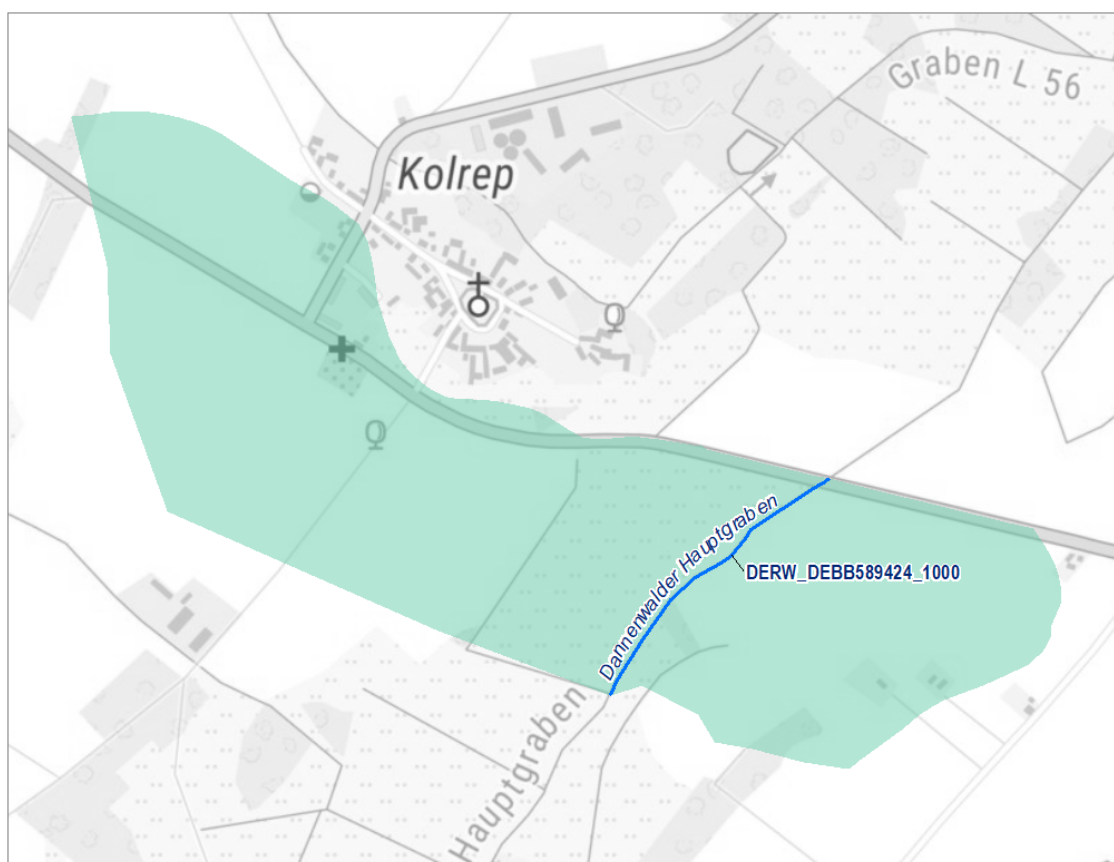
## Lage und Grenzen

- operativ Chemie und Ökologie
- operativ Ökologie
- Überblick Chemie und Ökologie

— Fließgewässer WRRL

Einzelseinzugsgebiet Oberflächenwasserkörper
